## Laudo Técnico de Engenharia

### **CRC- ES Conselho Regional de Contabilidade do Espírito Santo**

**Rua Amélia da Cunha Ornelas, 30 – Bento Ferreira, Vitória/ES**

Sistema de combate a incêndio do imóvel sede do CRC/ES, com direcionamento específico da Vistoria do Corpo de Bombeiros de 16 de outubro de 2017.

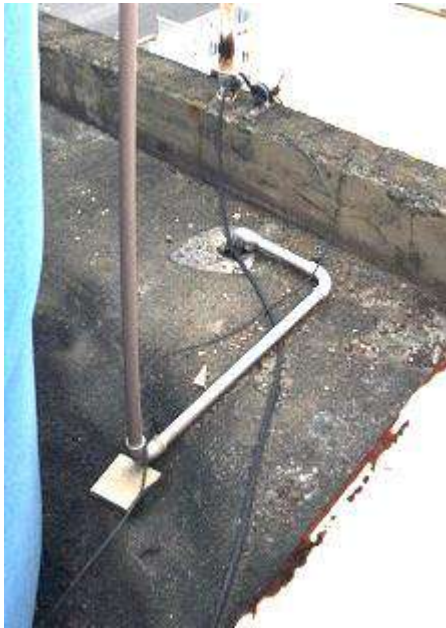
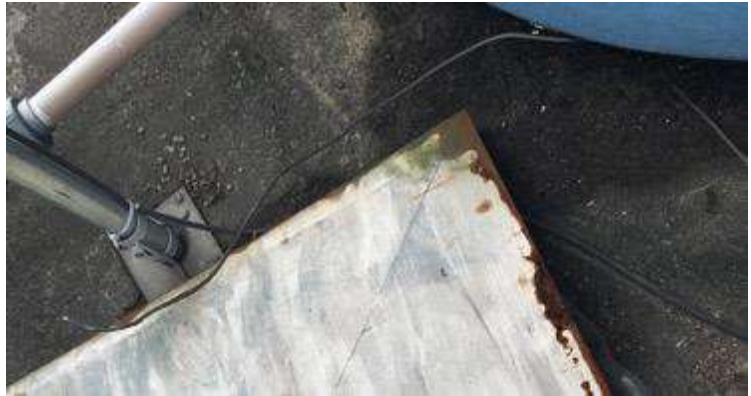
7.1.3. Sistema SPDA com vários danos na região do castelo d' água, comprometendo a eficácia do sistema.

Figuras 3 e 4 – Cabos soltos

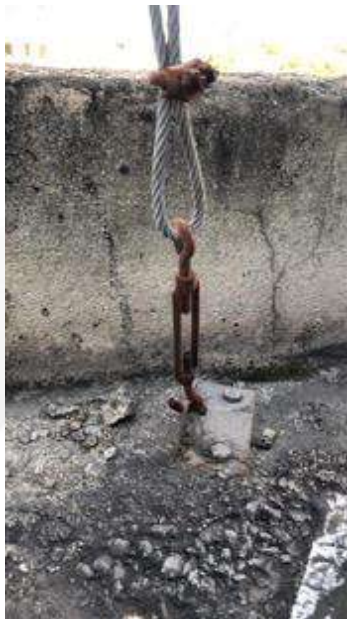
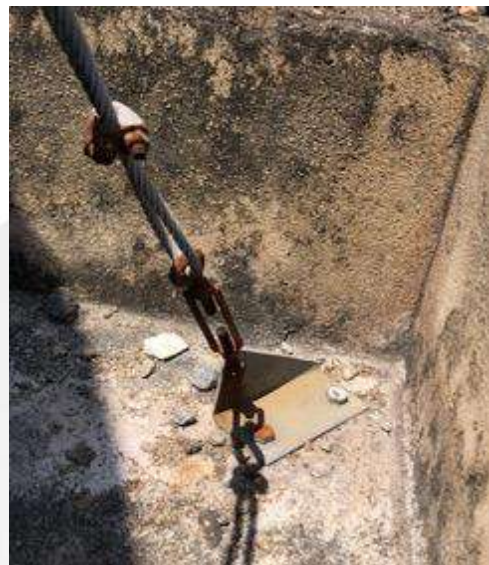
Figuras 5 e 6 – Sistema de fixação enferrujado

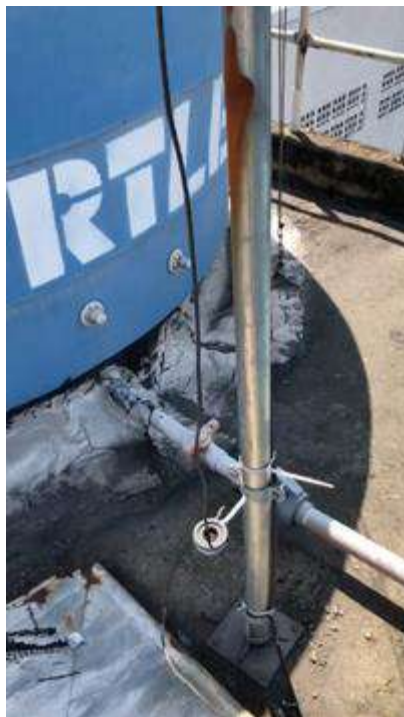
Figura 7 – Haste metálica do pára-raio com início de ferrugem

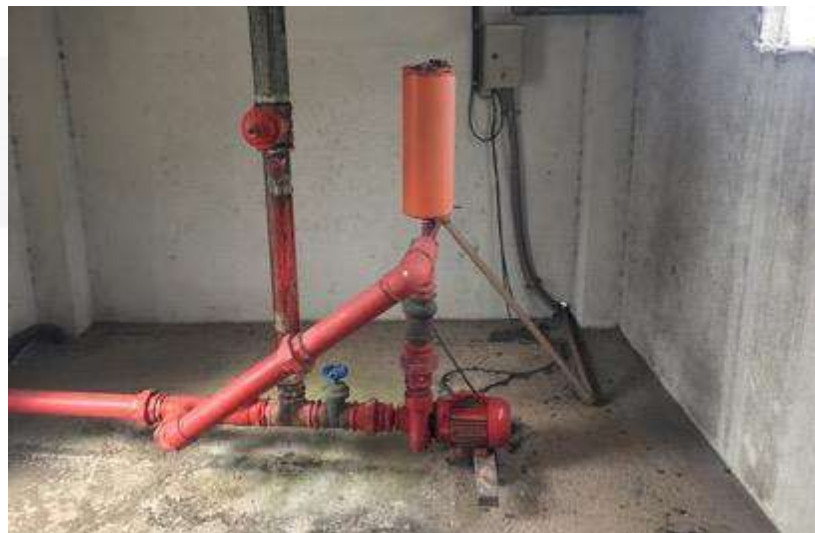
7.5.2.1. O sistema de bombeamento do SHP não está em funcionamento.

Figura 14 – Bomba de incêndio

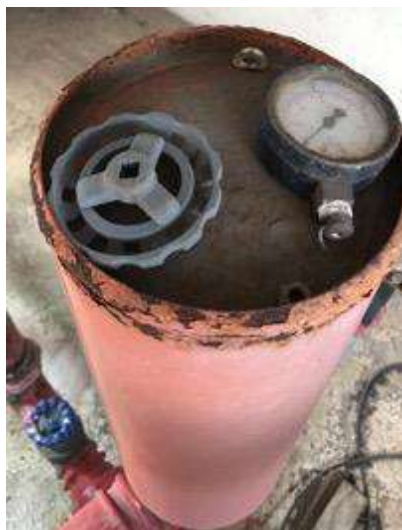
7.5.2.2. Trechos do sistema em corrosão.

Figura 15 – cilindro de pressão (pulmão)

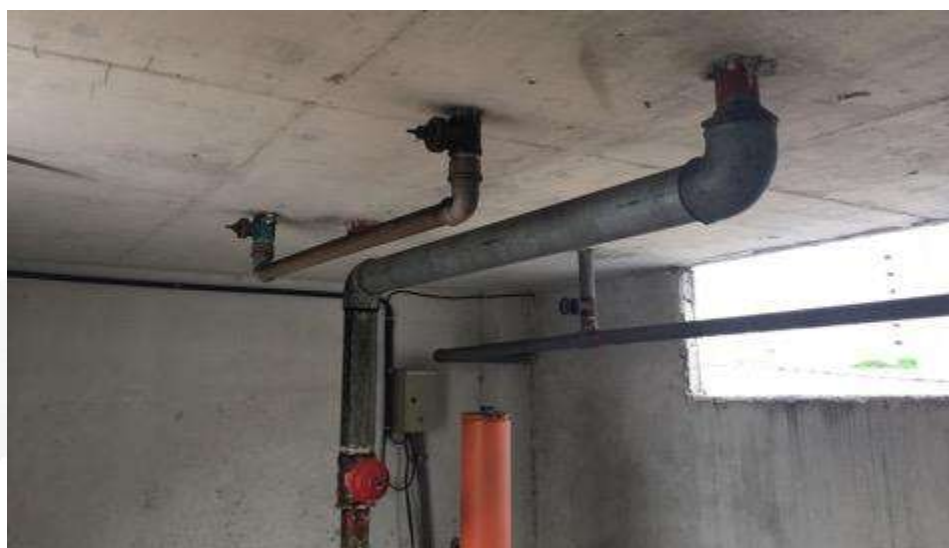
7.5.2.3. Trechos de tubulações de incêndio sem a pintura adequada conforme norma.

Figura 16 - Trechos de tubulações de incêndio (saída da caixa d'água)

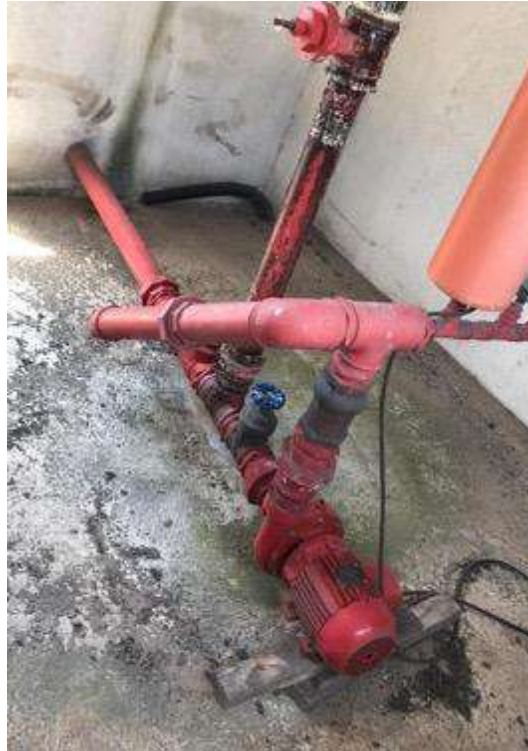
7.5.2.4. Bomba de incêndio sem base adequada.

Figura 17 – bomba de incêndio sem base adequada

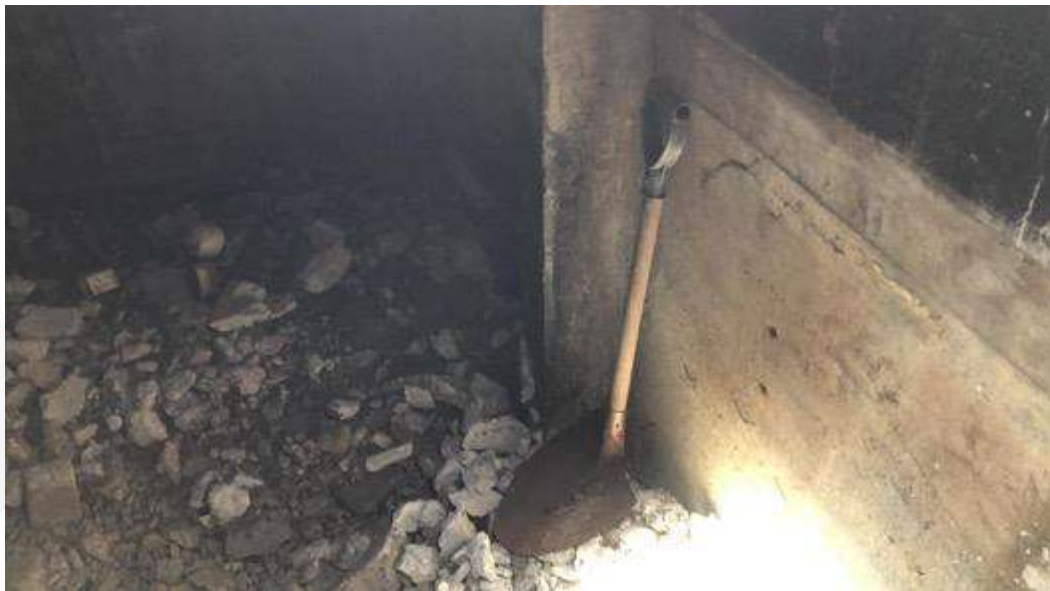
- 7.7.1.1. Trechos de impermeabilização internos a caixa d`água estão com a manta rasgada e sem proteção mecânica.
- 7.7.1.2. Proteção mecânica da manta impermeabilizante da parte interna da caixa d`água está danificada.
- 7.7.1.3. Vestígios de alguma intervenção de obra na parte interna da caixa d`água.

Figura 20 – Foto interna da caixa d`água do castelo

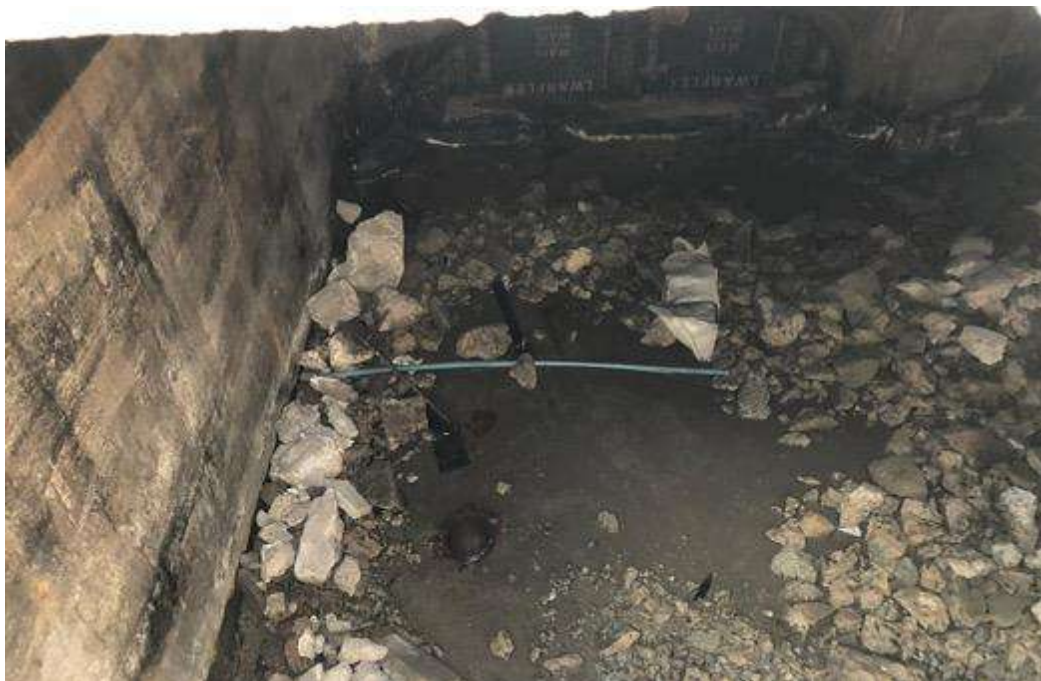
Figura 21 – Foto interna da caixa d'água do castelo – danos da impermeabilização

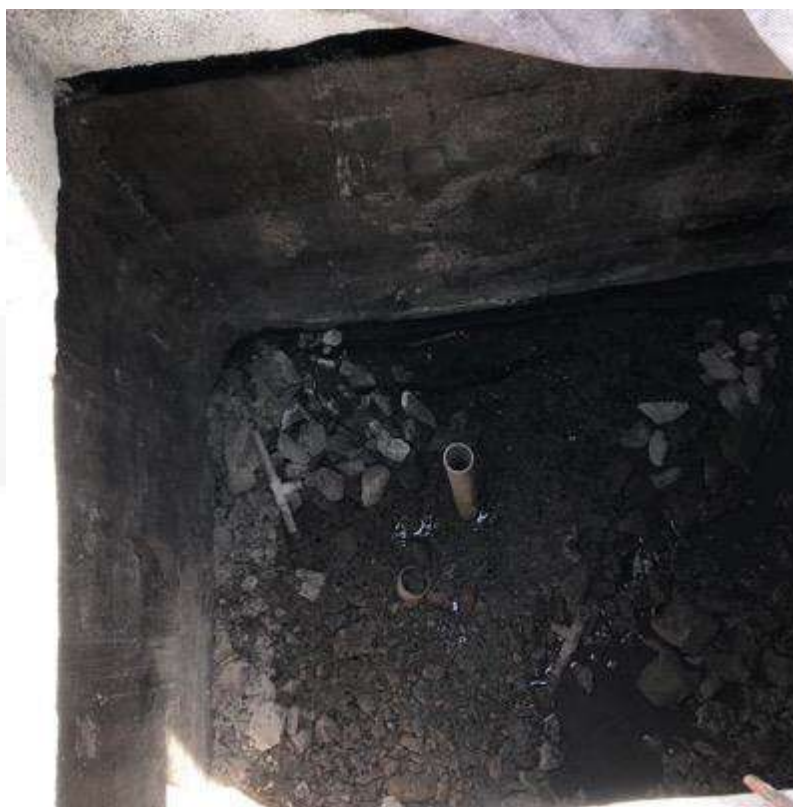
Figura 22 - Foto interna da caixa d'água do castelo – danos da impermeabilização

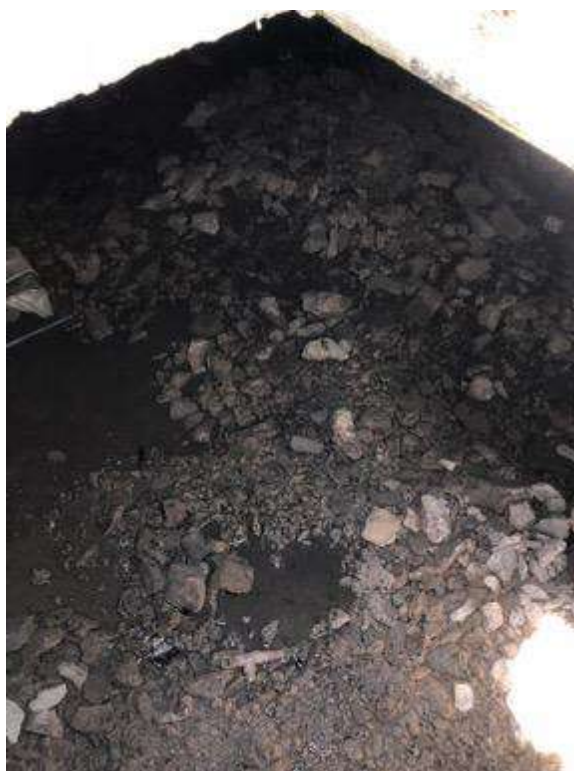
Figura 23 - Foto interna da caixa d'água do castelo – danos da impermeabilização

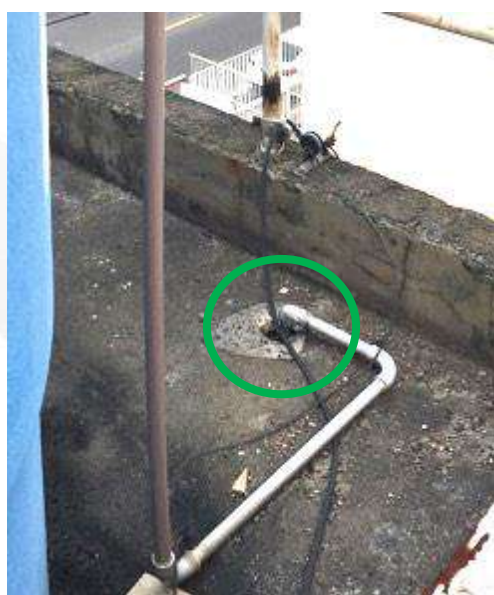
7.7.1.4. Manta impermeabilizante e proteção mecânica da tampa da caixa d'água estão danificados.

Figura 24 – furo na laje para instalação provisória

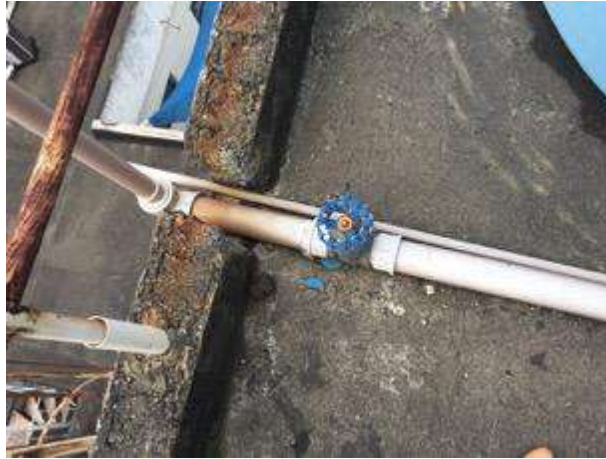
Figura 24 – rasgo para instalação provisória

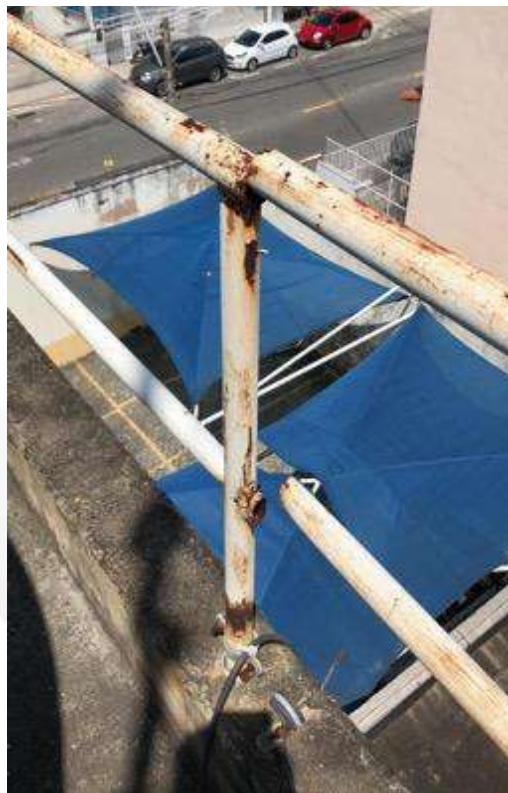
7.7.1.5. Guarda corpo do castelo d'água está danificado e enferrujado. Parte do mesmo foi cortada e não recuperada.

Figura 25 – guarda-corpo danificado e enferrujado

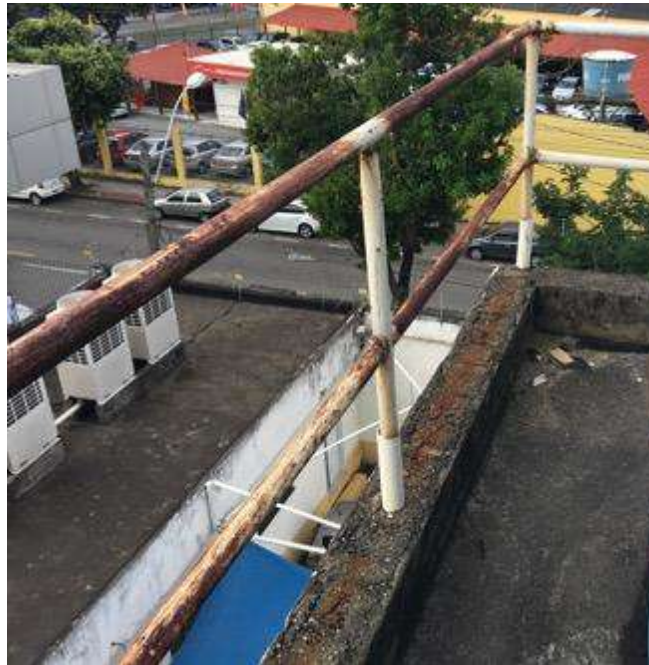
Figura 26 - guarda-corpo com corrosão

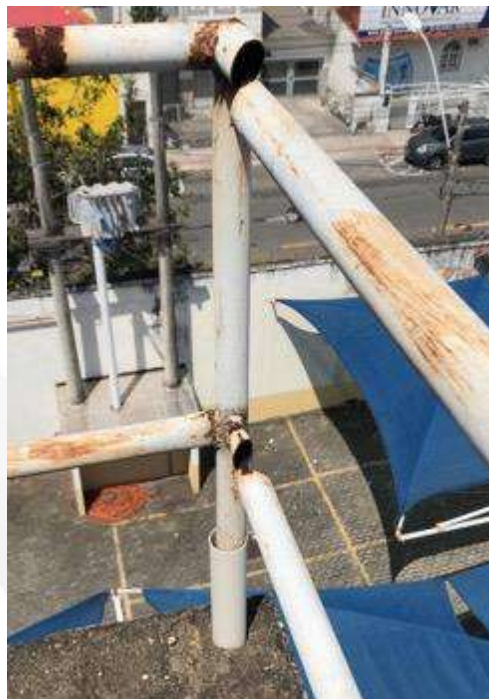
Figura 27 – guarda-corpo cortado

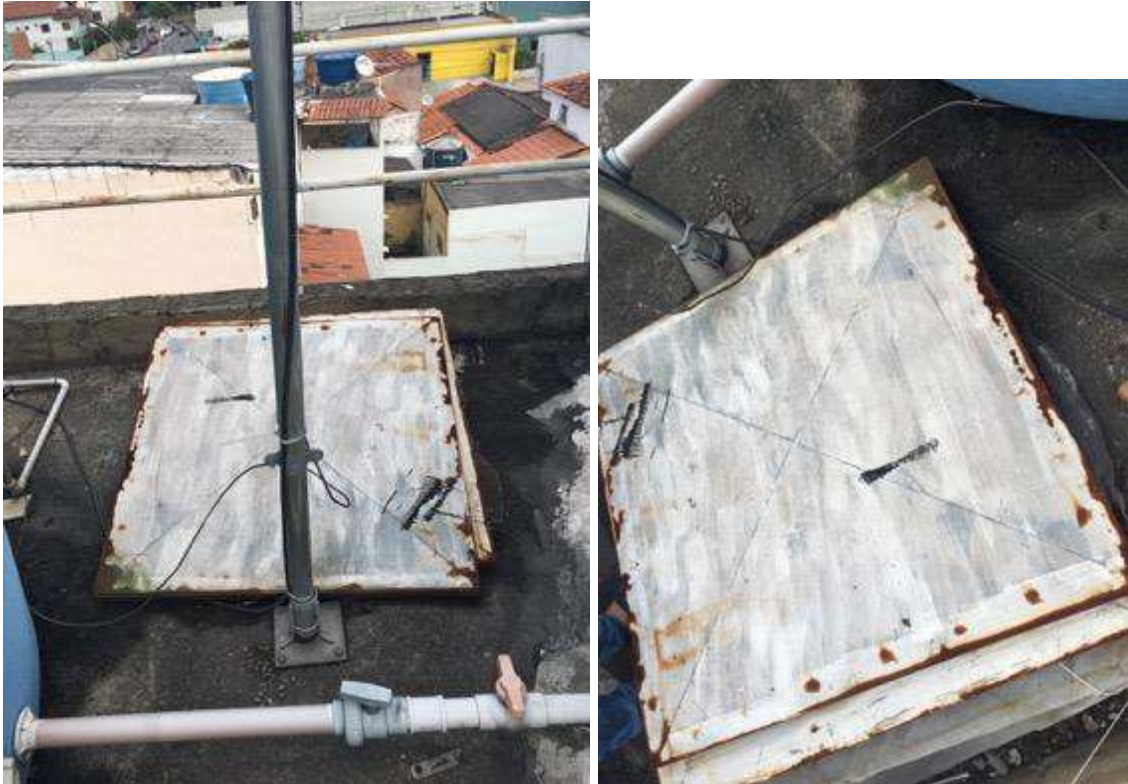
7.7.1.6. Tampa da caixa d'água está enferrujada e solta.

Figuras 28 e 29 – tampa da caixa d'água

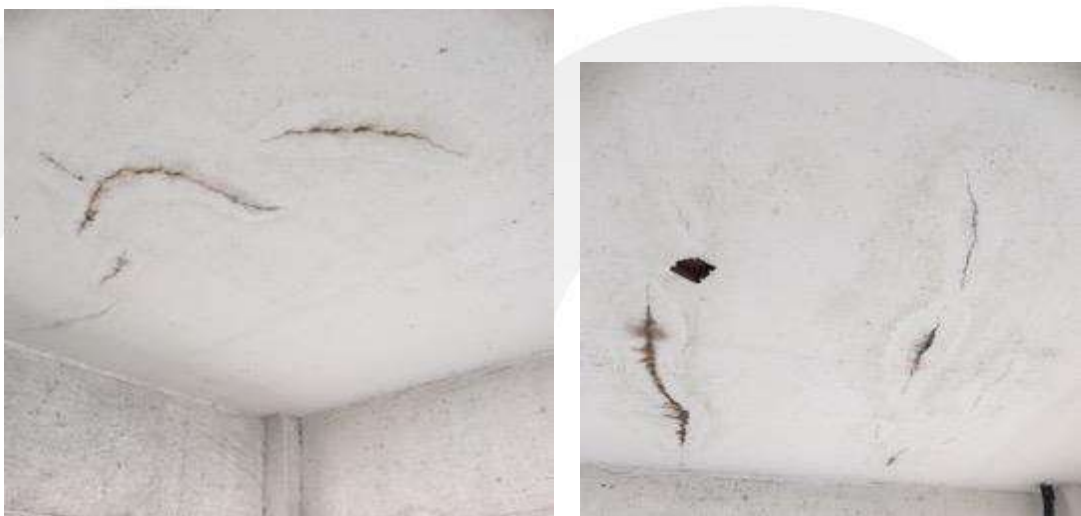
7.7.1.7. Fissuras na face inferior da laje nível +6.95.

Figuras 30 e 31 – fissuras

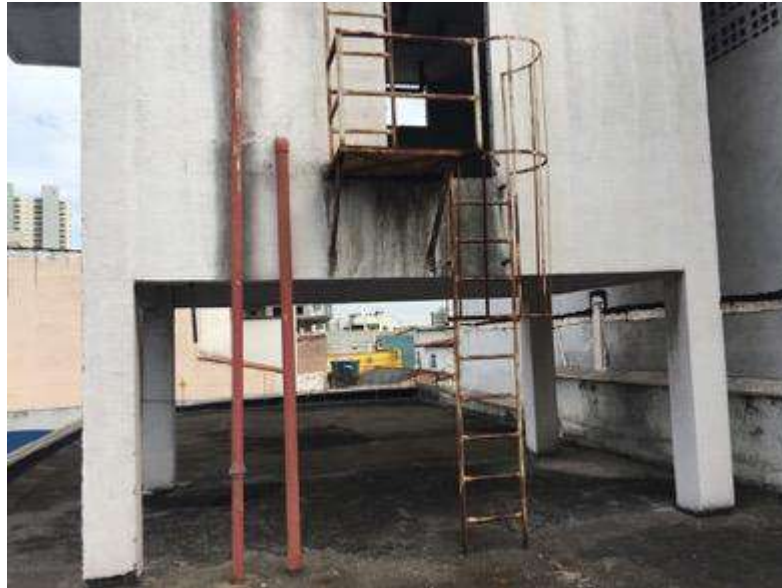
7.7.1.8. Escada marinheiro de acesso ao castelo d' água, e seus componentes, estão enferrujados/ corroídos.

Figura 32 – escada marinheiro

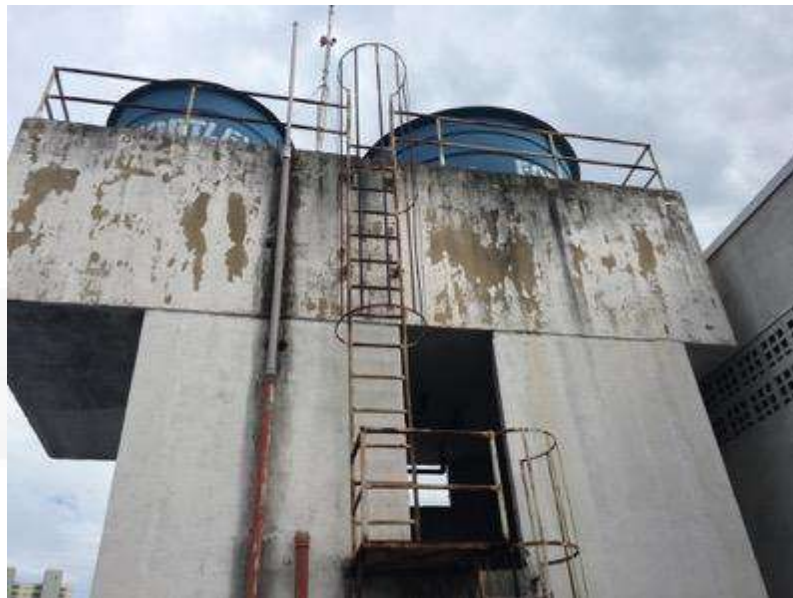
Figura 33 – escada marinheiro
