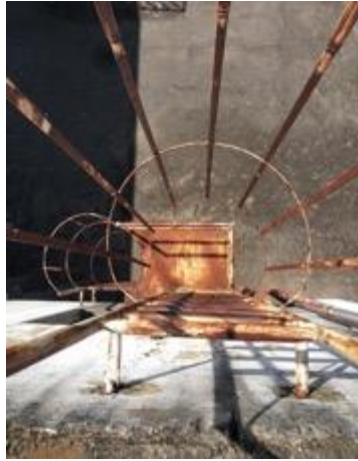
Figura 34 – escada marinho

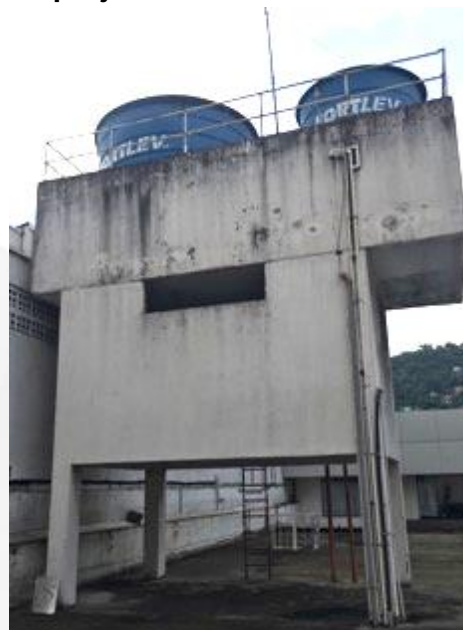
O volume atual de armazenamento de água está em desacordo com o projeto de incêndio.

A estrutura de tampa de caixa d'água não possui resistência estrutural para suportar o peso das caixas provisórias, cheias de água, existentes hoje sobre a mesma. **Importante manter a caixa d'água maior vazia e colocar o sistema para funcionar conforme o projeto imediatamente.**

Figura 35 – abastecimento provisório

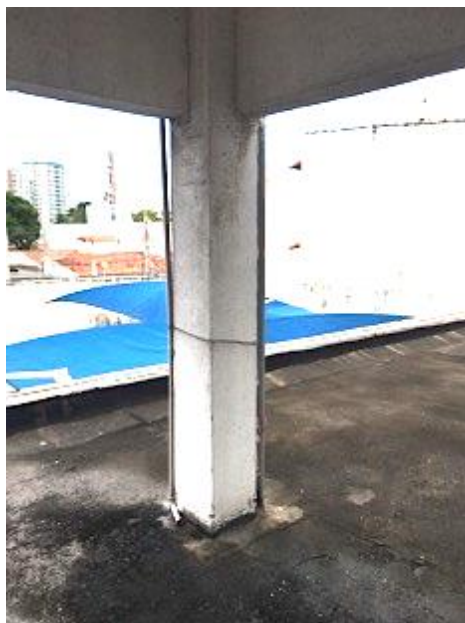
Figura 36 – saída de transbordo do abastecimento provisório

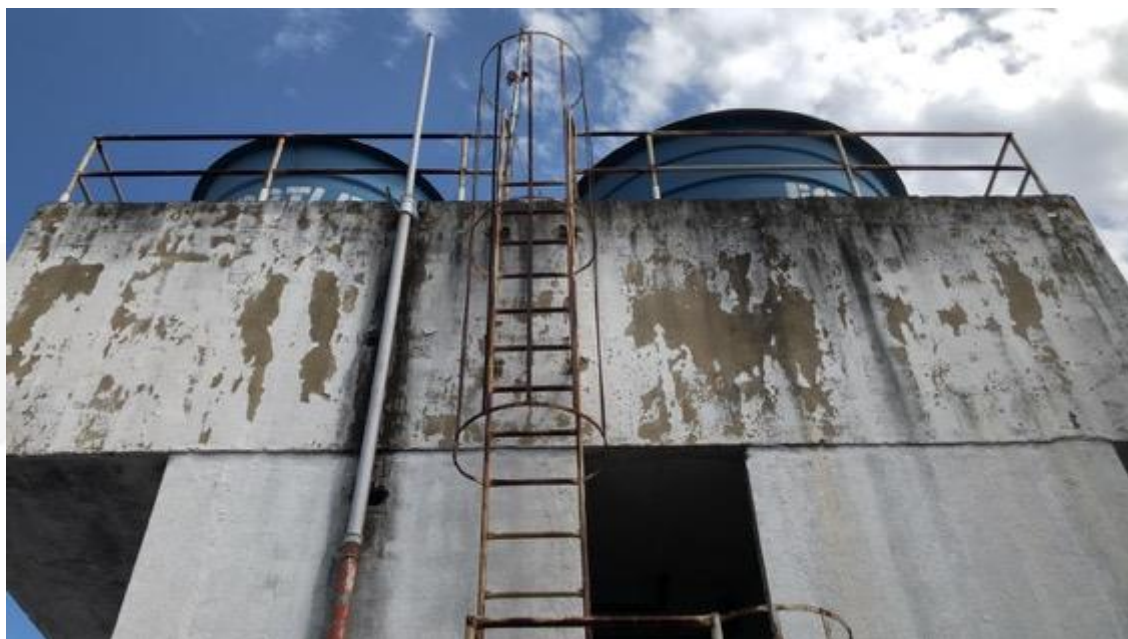
7.7.1.10. Pintura do castelo d'água danificada.

Figura 37 – pintura do castelo

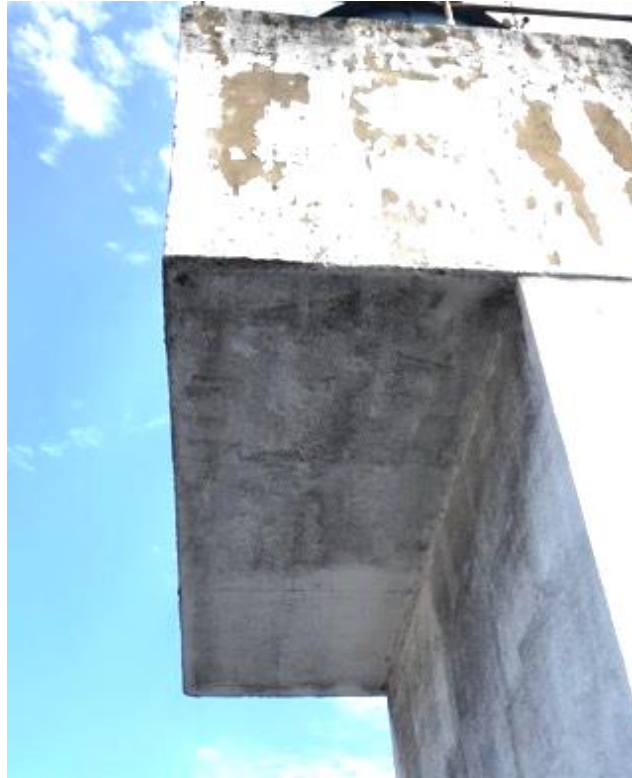
Figura 38 – pintura do castelo

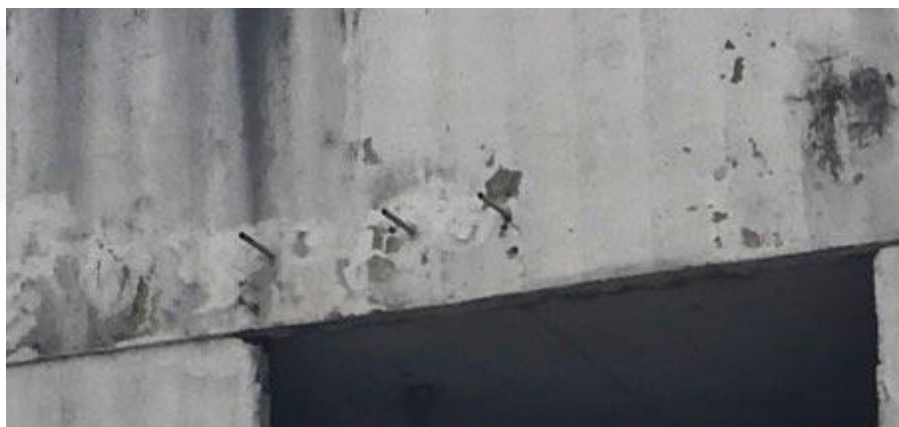
7.7.1.11. Tubos chumbados na parede da caixa d'água conflitantes com a solução de projeto de incêndio

Figura 39 – tubos estranhos chumbados na parede da Caixa d' água

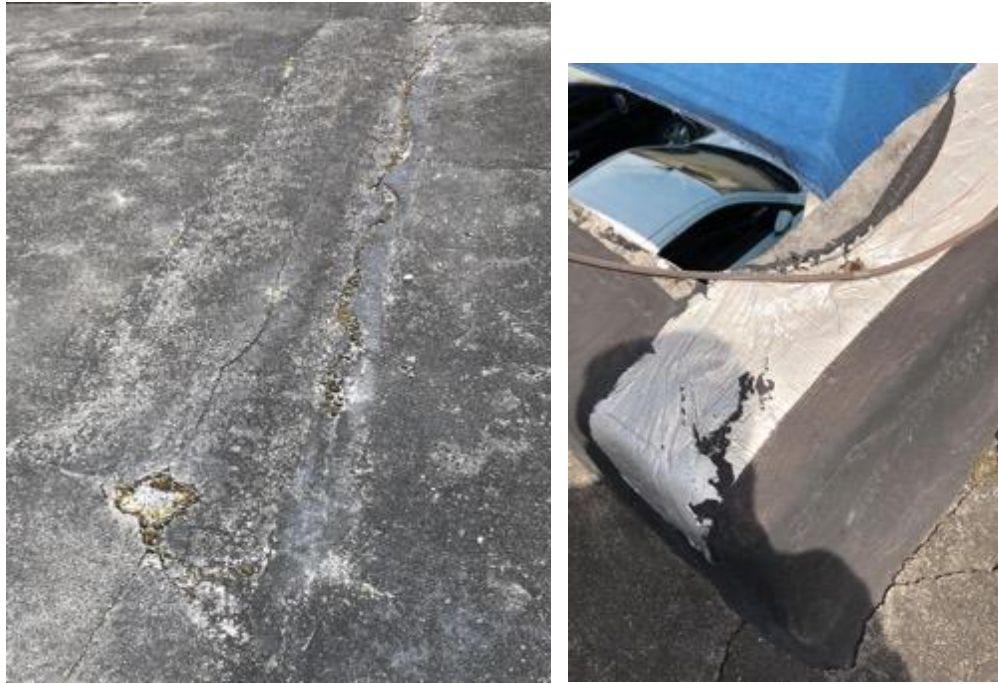
7.8.1. Impermeabilização da laje piso em torno do castelo está com patologias.

Figuras 40 e 41 – proteção da manta danificada

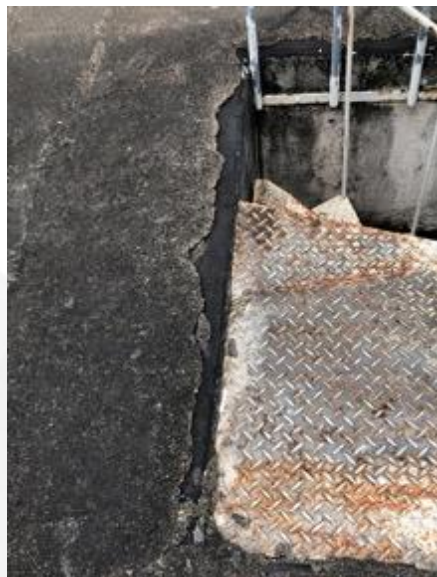
Figura 42 – manta danificada

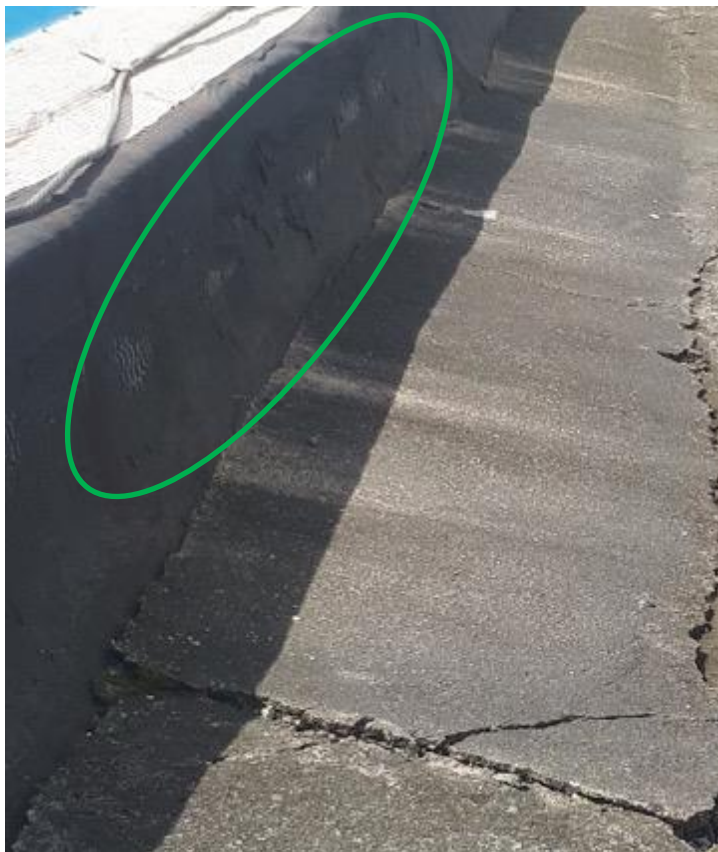
Figura 43 - impermeabilização danificada

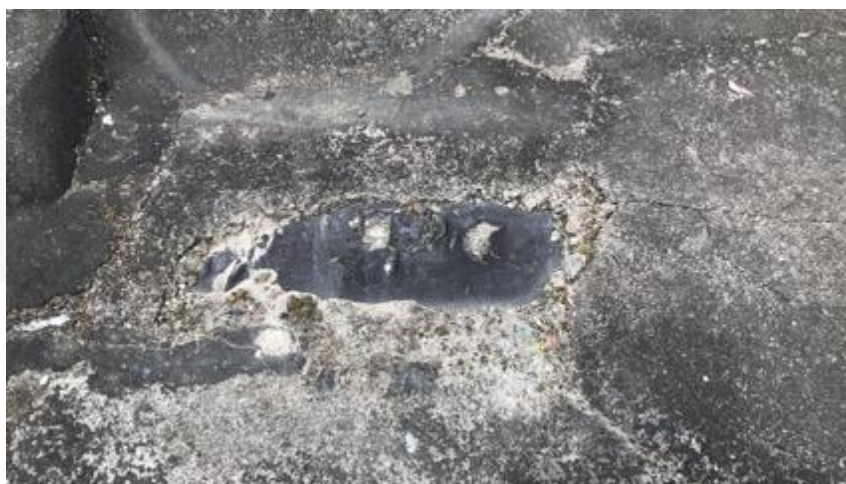
Figura 44 – impermeabilização danificada

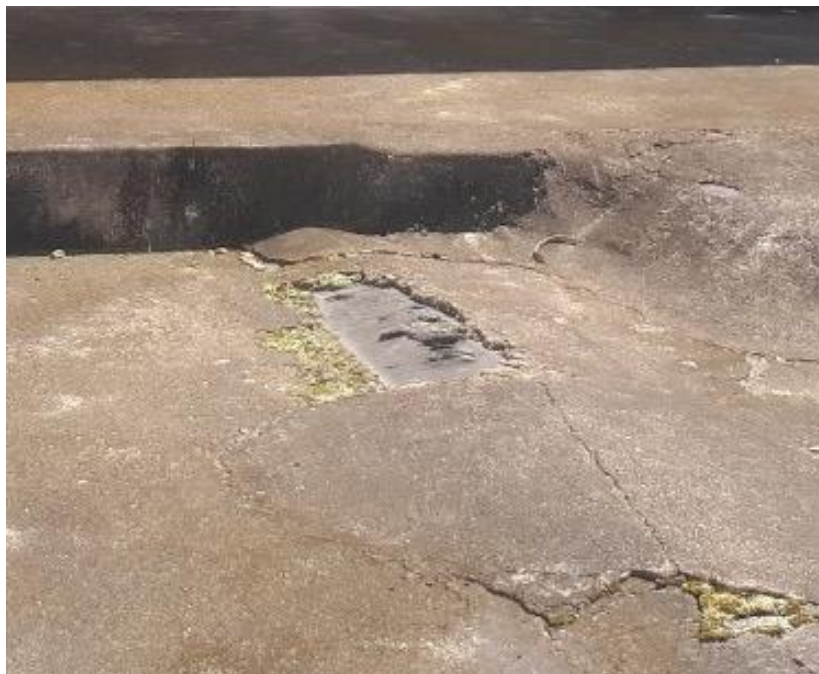
Figura 45 – impermeabilização danificada

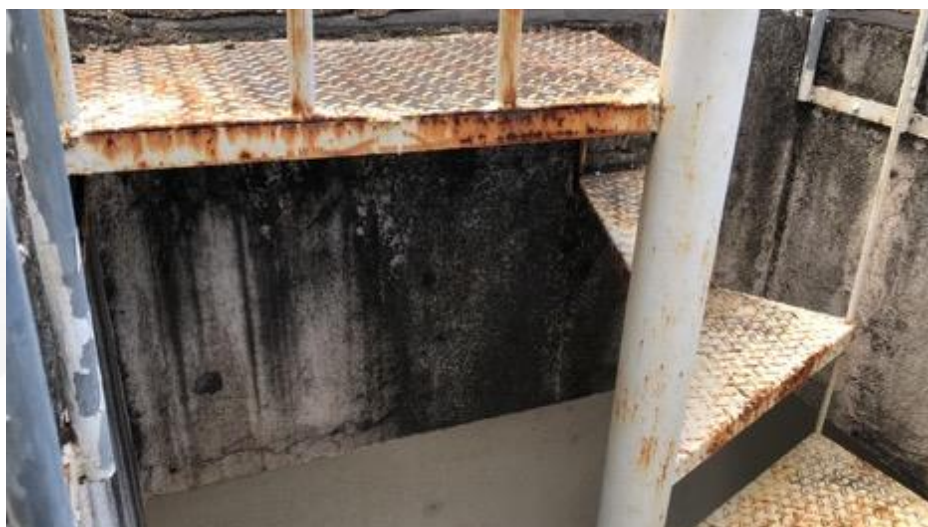
7.8.2. Escada de acesso do piso técnico da garagem está enferrujada/ corroída

Figura 46 – escada enferrujada/ corroída

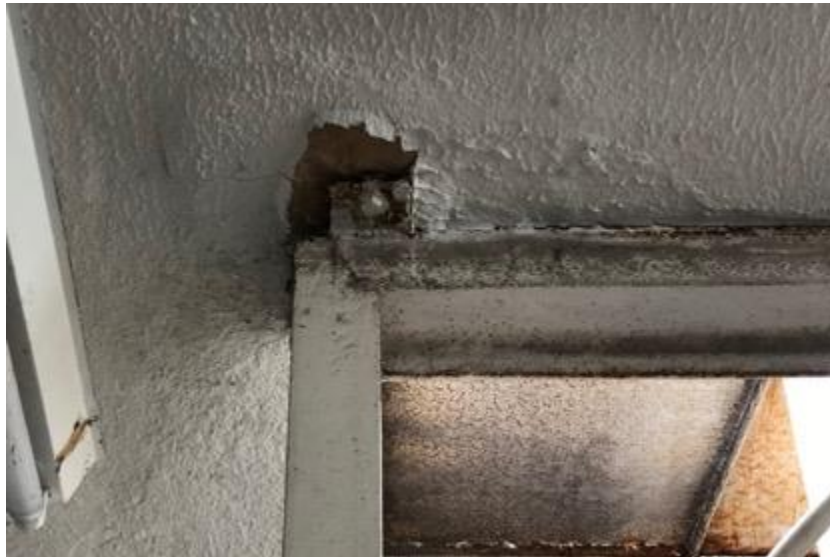
Figura 47 – Ponto de fixação da escada danificado

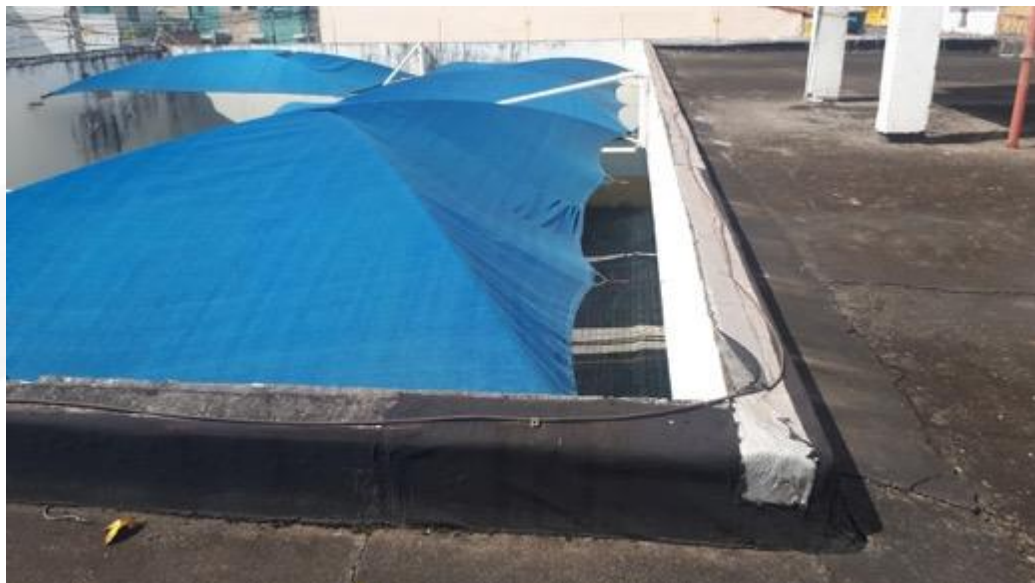
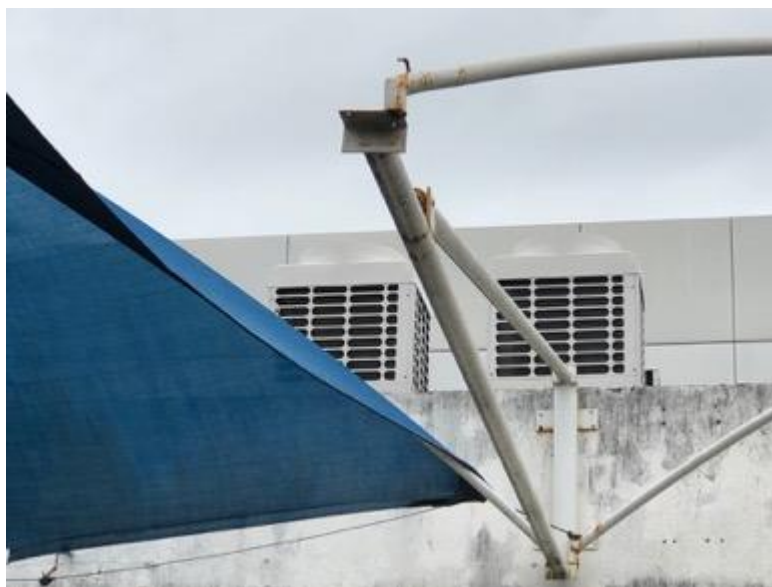
7.8.3. A estrutura metálica da cobertura da garagem está fixada na estrutura da laje técnica e na mureta/ platibanda. Esta mureta não pode ser usada como estrutura de suporte de carga, visto que não tem função estrutural. Além disso, a estrutura metálica da cobertura está bem corroída. Sugerimos a retirada da mesma.

Figura 48 – estrutura metálica da cobertura da garagem

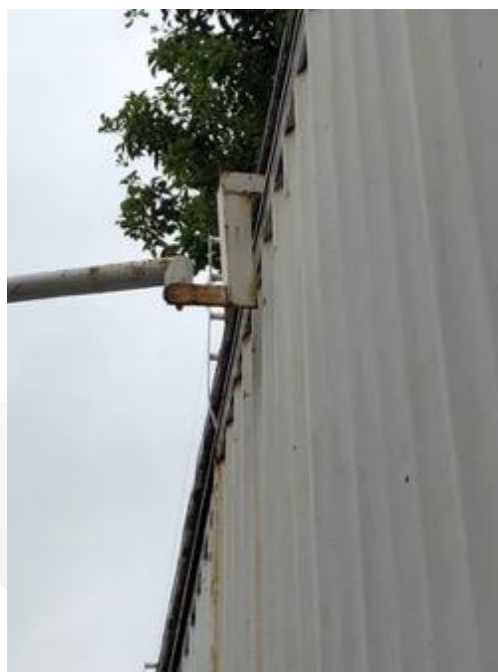
Figura 50 – estrutura metálica da garagem danificando o portão

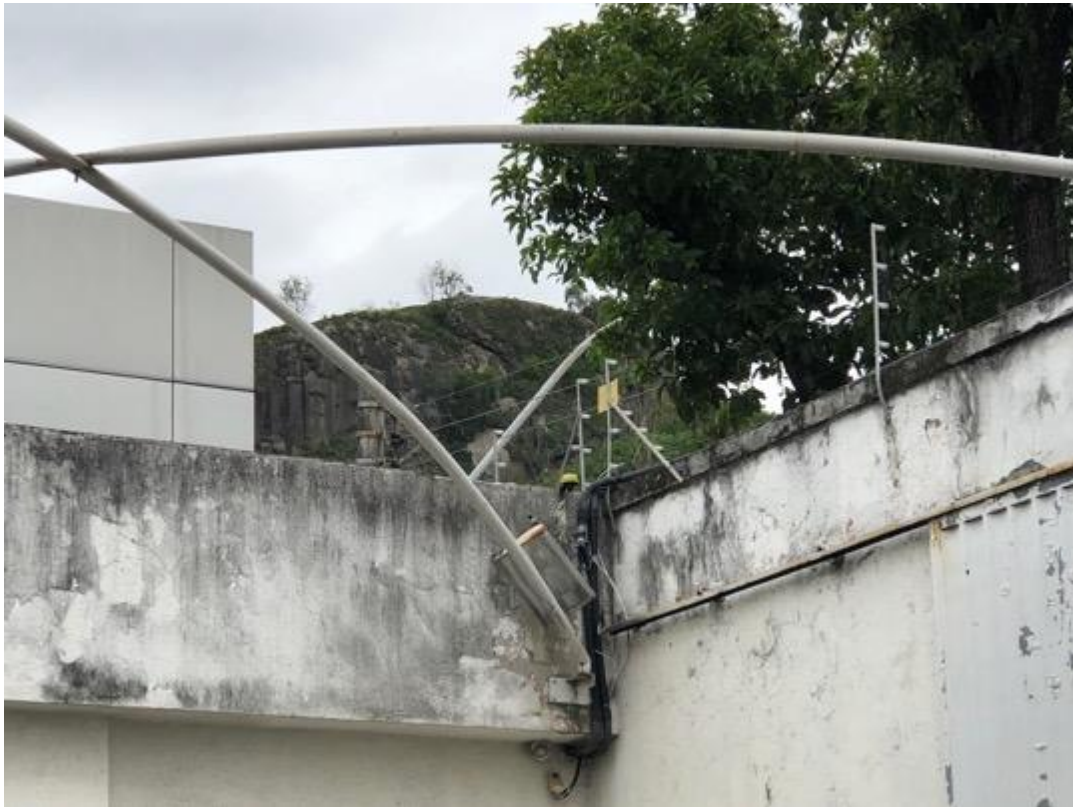
Figura 51 – Trechos da cobertura sem lona

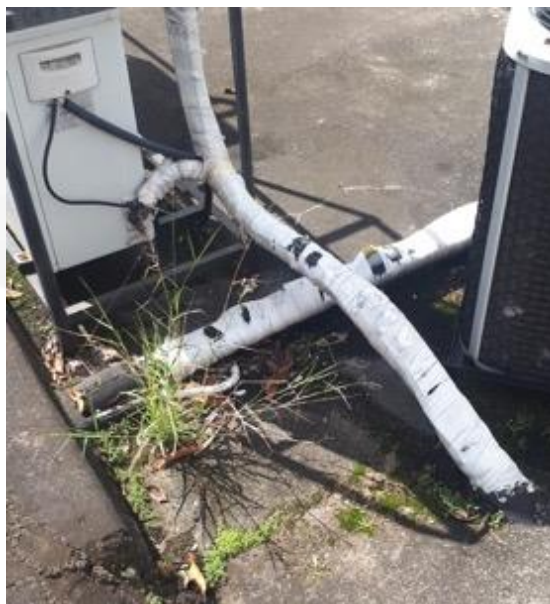
#### 7.8.4. Proteção das tubulações de ar condicionado danificadas (ressecadas e rasgadas)

Figura 52 – instalações de ar condicionado

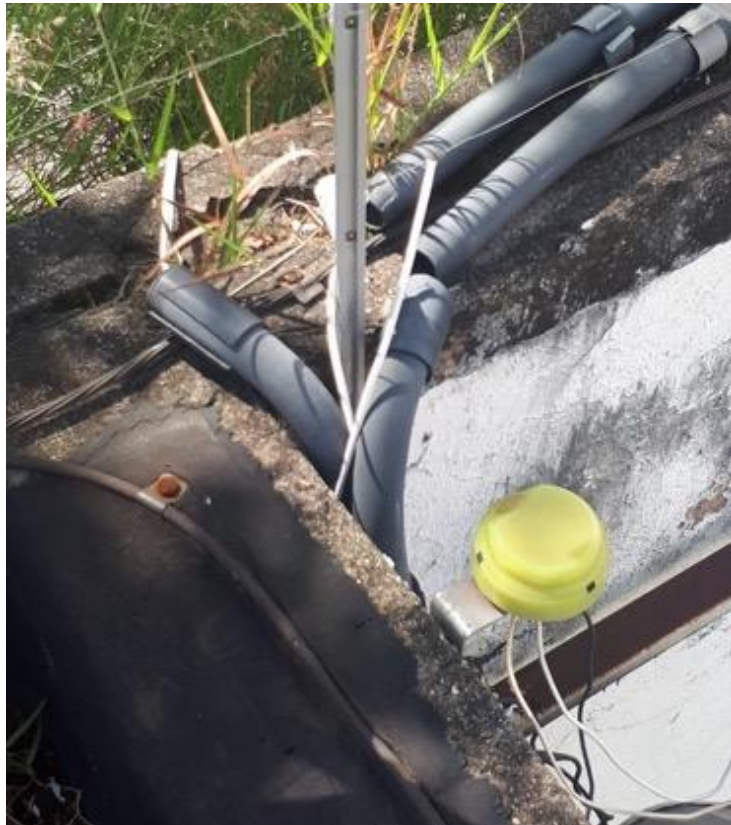
7.8.5. Fiação de alimentação de energia da cerca elétrica/ alarme exposta. Trecho desencapado.

Figura 53 – cerca elétrica/ alarme

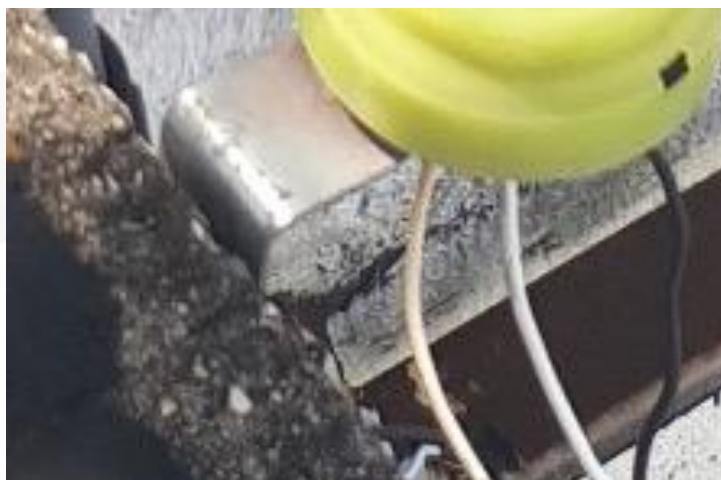
Figura 54 – fio desencapado e inapropriado

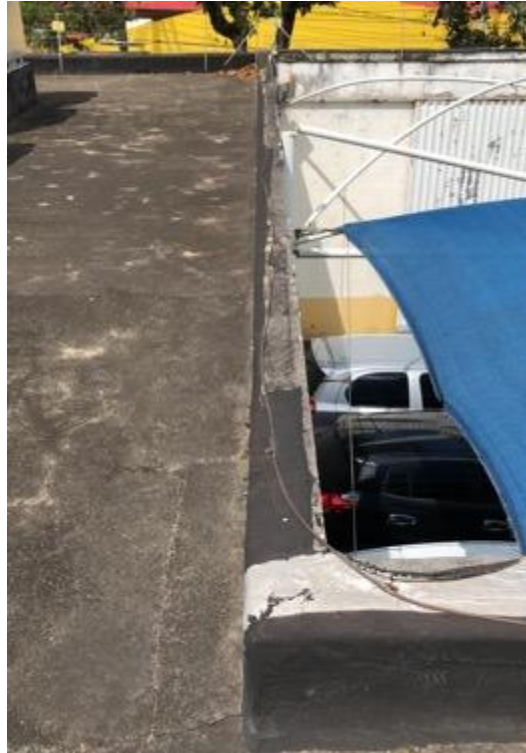
7.8.6. Falta medida de proteção coletiva, contra queda de altura, na laje técnica de acesso a máquinas de ar condicionado e ao castelo d'água, conforme a NR-24 regulamenta.

Figura 55 – perímetro sem proteção contra queda de guarda-corpo

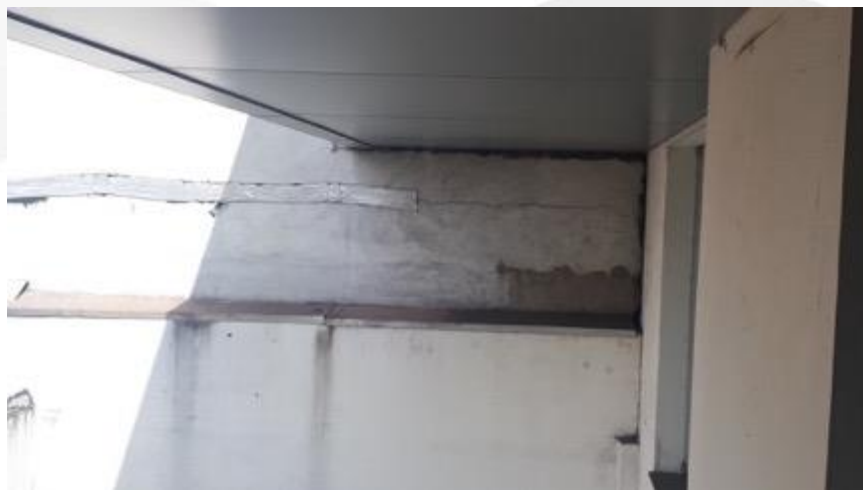
7.8.7. Fissura no muro do vizinho.

Figura 56 – muro vizinho

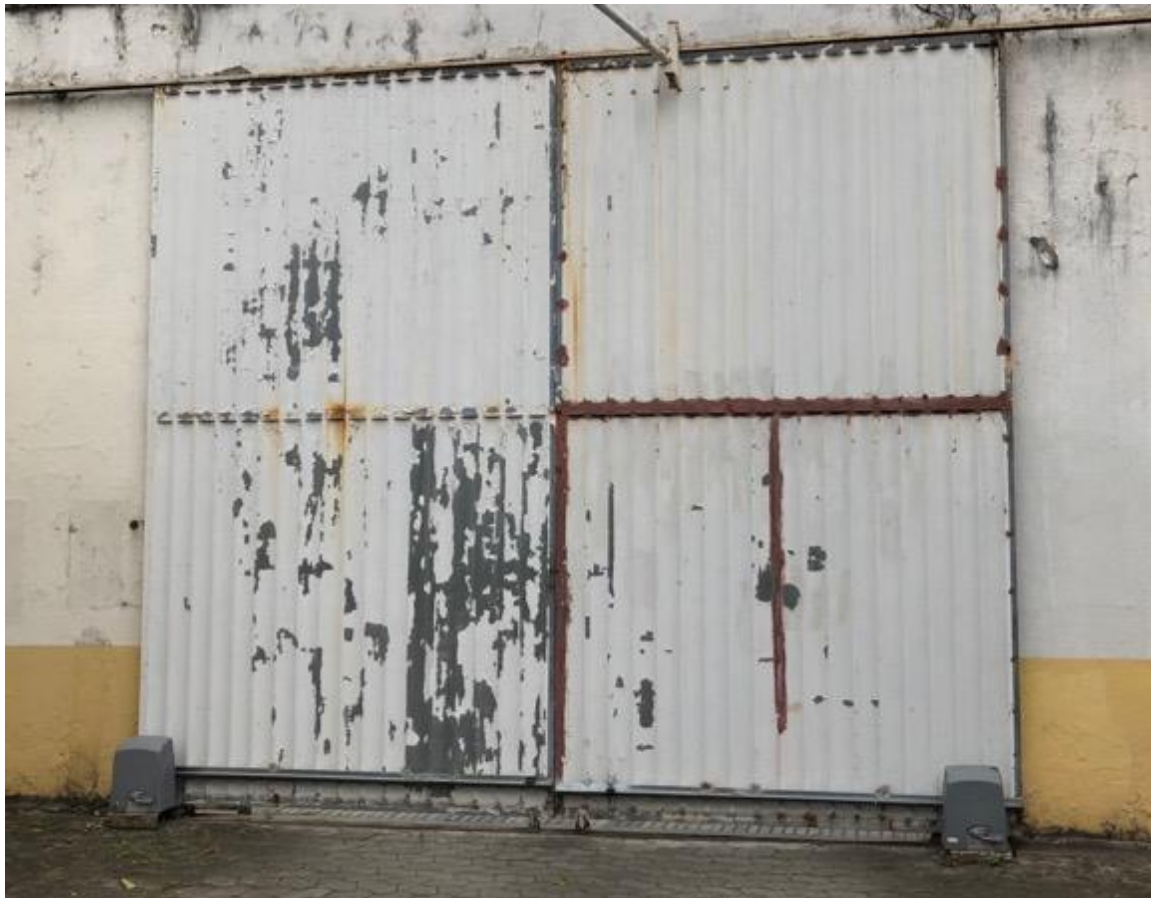
7.8.8. Portão de acesso à garagem está em mal funcionamento. Partes estão com muita corrosão. Pintura danificada. Barra metálica externa está com uma fixação desprendida da estrutura, devido ao processo de corrosão avançado, **e com risco eminente de desprendimento do outro único ponto de fixação restante.**

Figura 57 – foto interna do portão da garagem

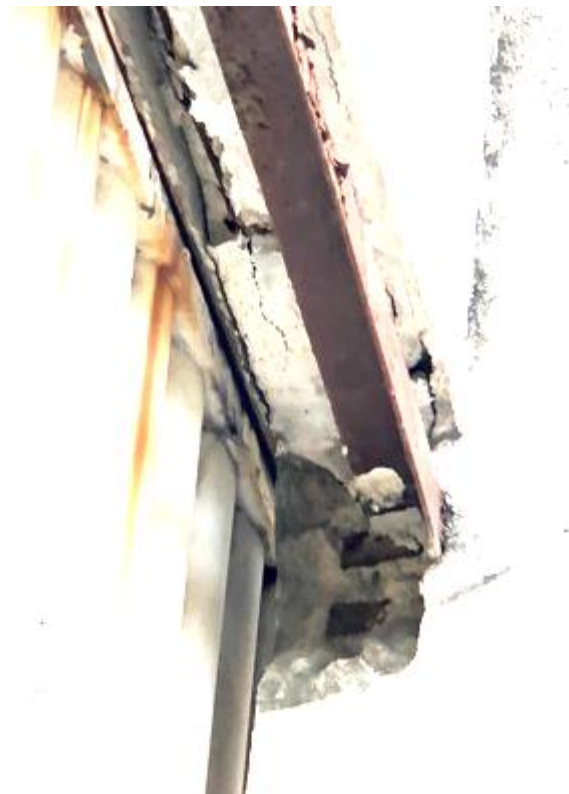
Figura 58 - peça metálica externa corroída e solta do lado direito

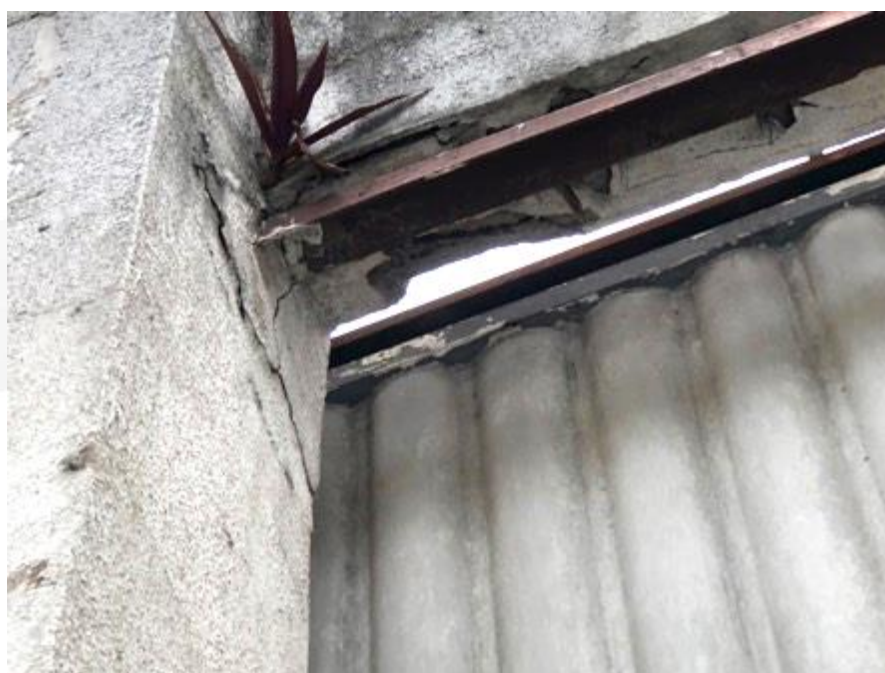
Figura 59 – peça metálica externa corroída e se soltando do lado esquerdo

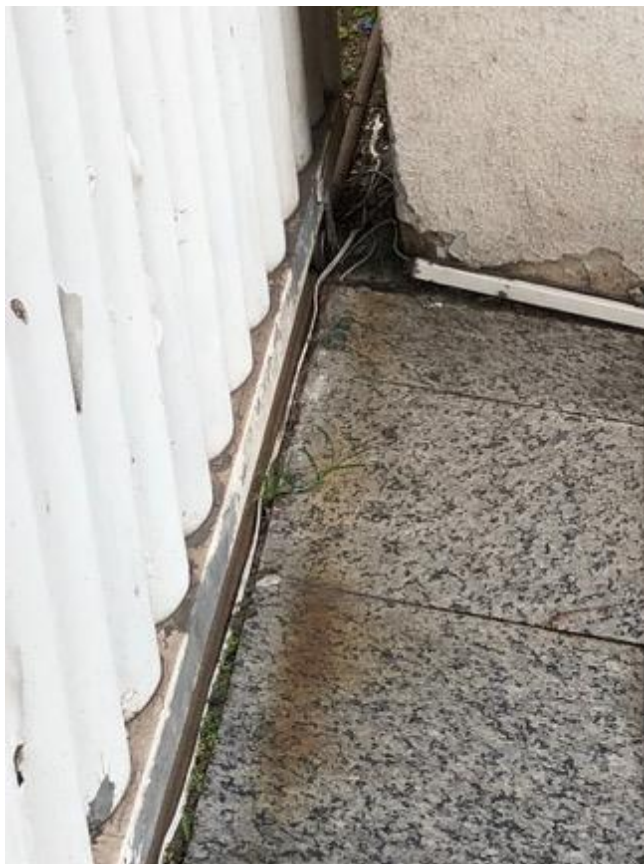
Figura 60 – gambiarra elétrica

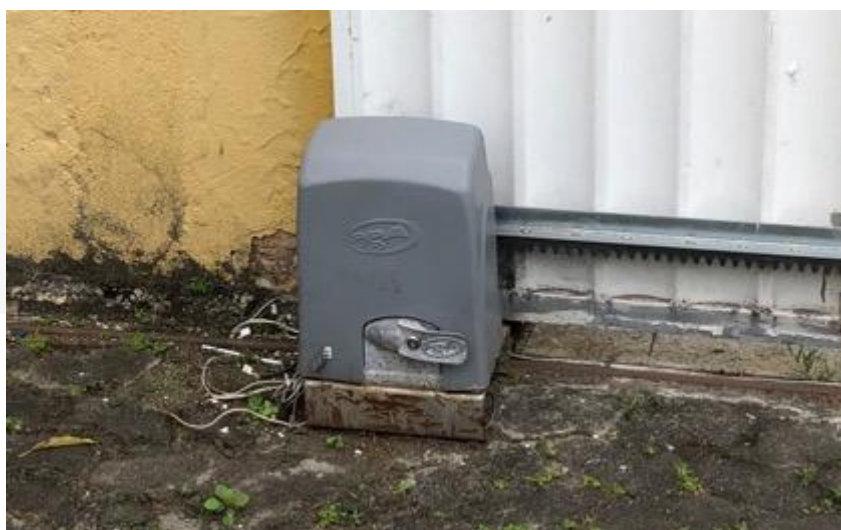
Figura 61 – gambiarra elétrica

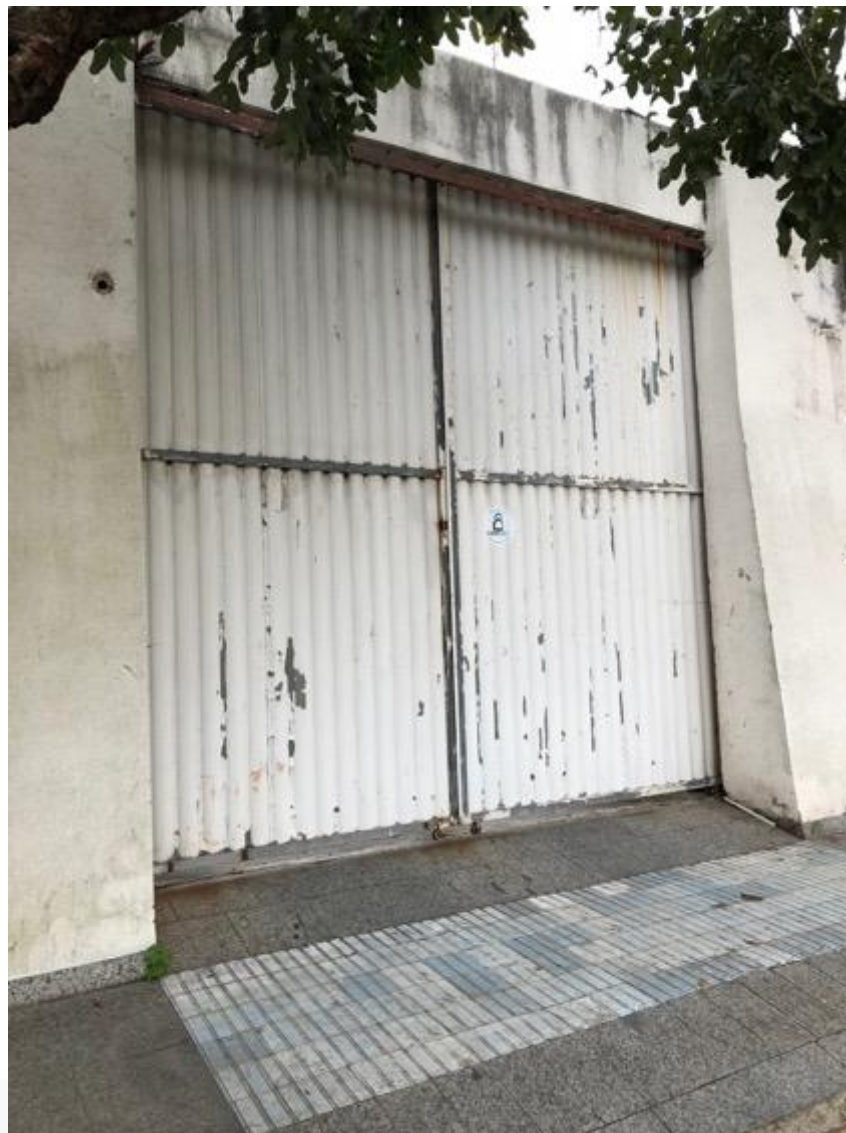
Figura 62 – foto externa do portão

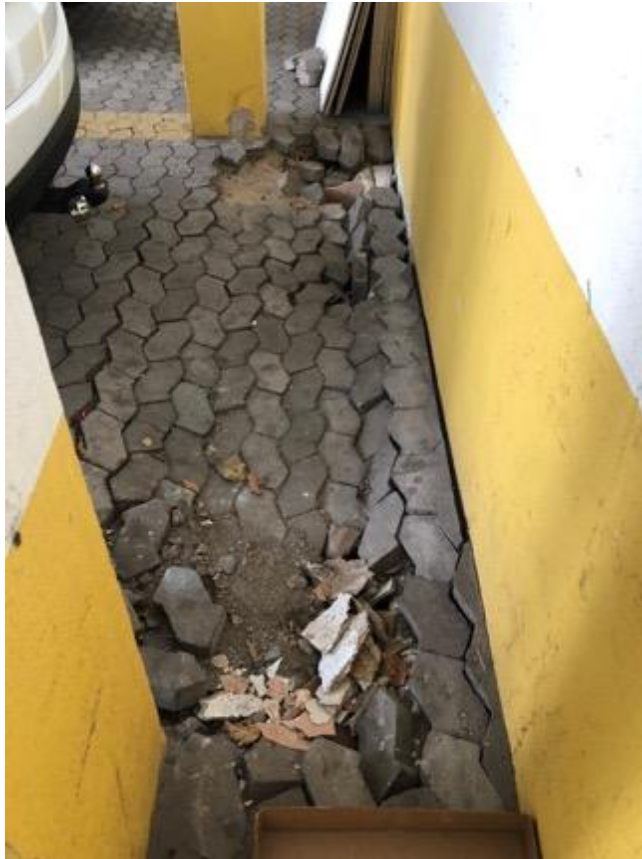
7.8.9. Trechos do piso do estacionamento está afundado/ cedido. Nesse trecho passa tubulação.

Figura 63 – trechos do piso da garagem afundado

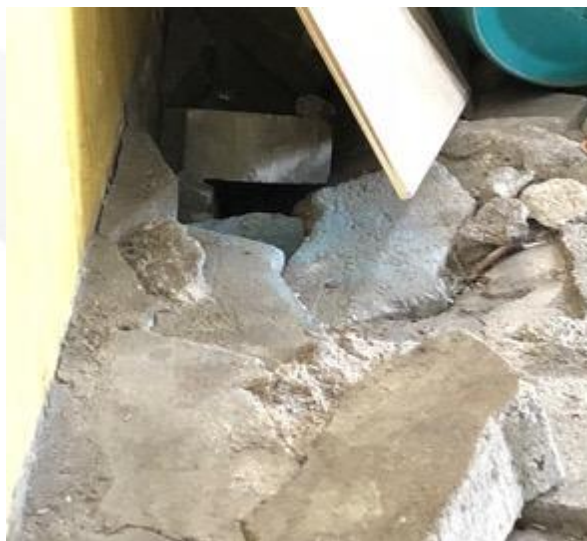
Figura 64 – piso afundado

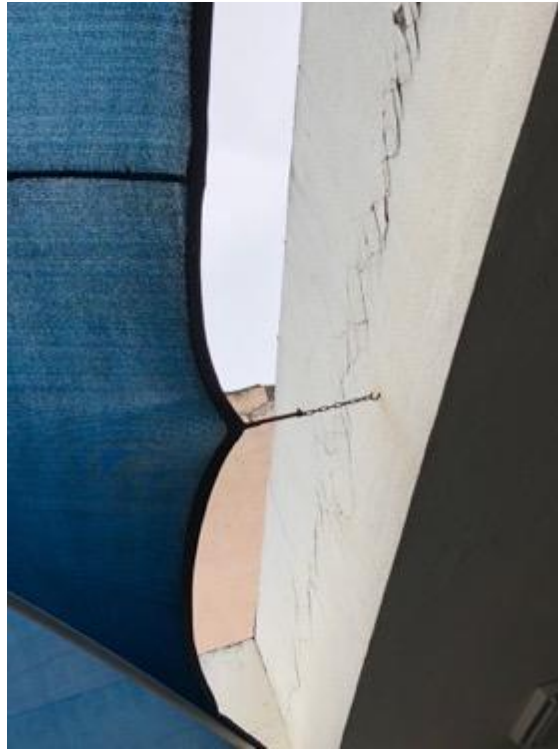
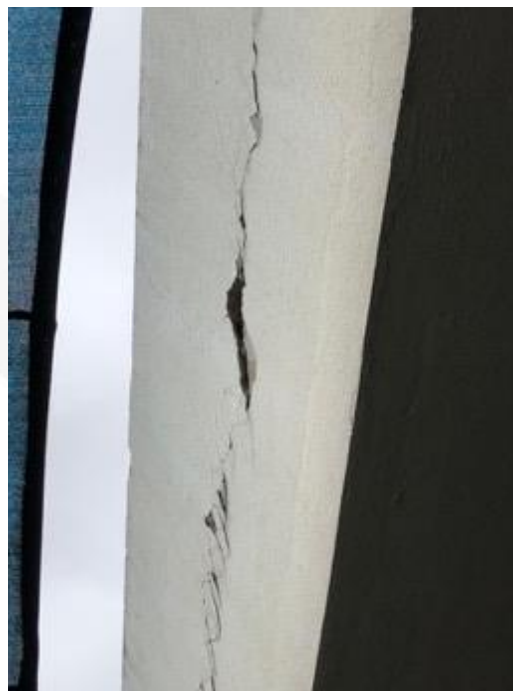
7.8.10. Trinca grande na estrutura de concreto da laje técnica (teto da garagem)

Figura 65 – Trinca na estrutura da laje técnica

Figura 66 – trinca na estrutura da laje técnica

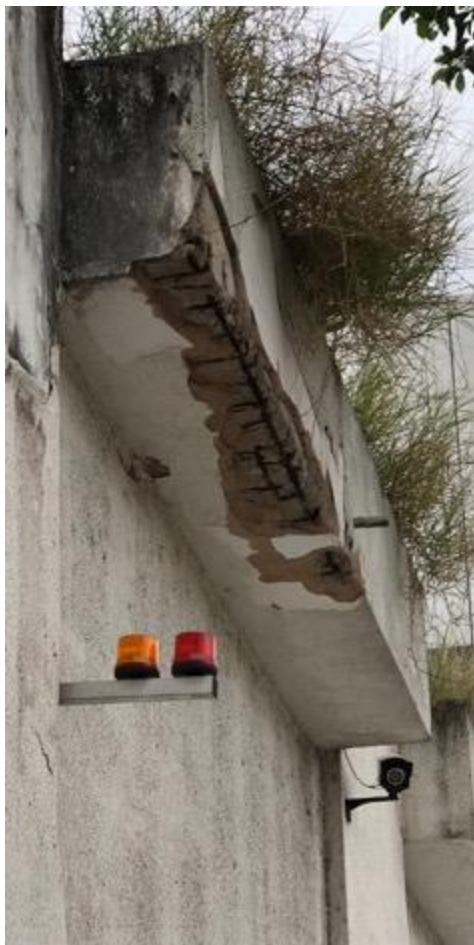
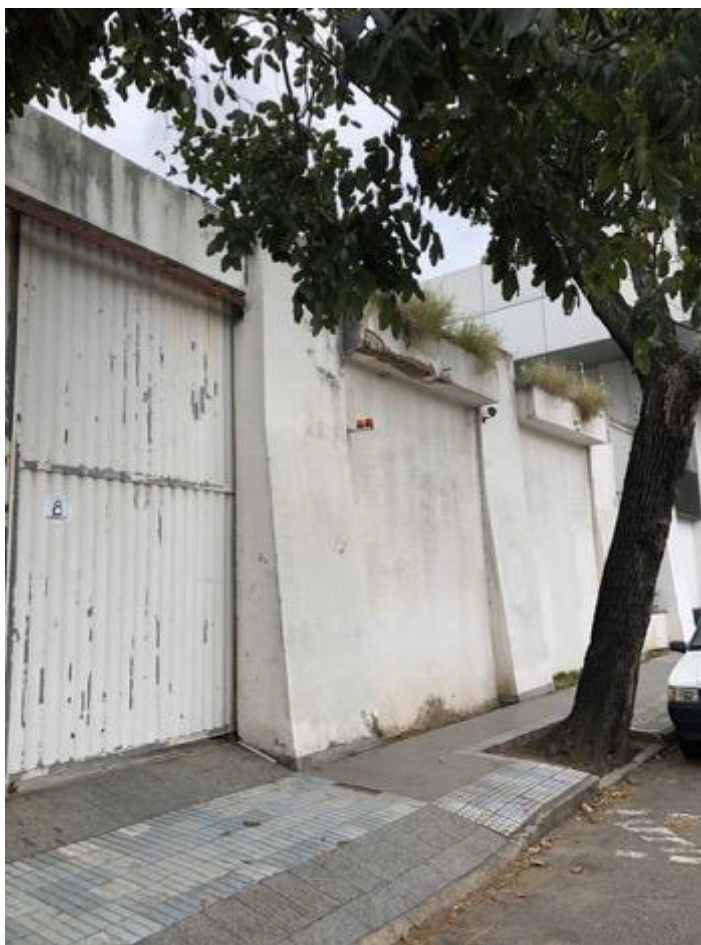
7.8.11. Estrutura da jardineira danificada. Aço com bitola reduzida por corrosão. Concreto desprendido. **Necessário intervenção imediata** para não ocorrer a queda sobre transeuntes.

Figuras 67 e 68 – jardineira externa com patologia estrutural

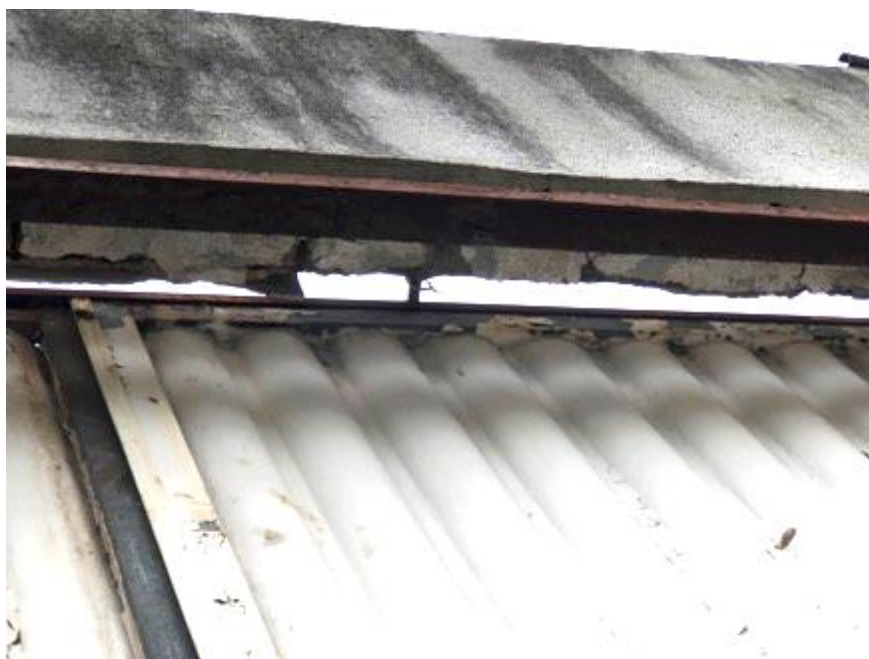
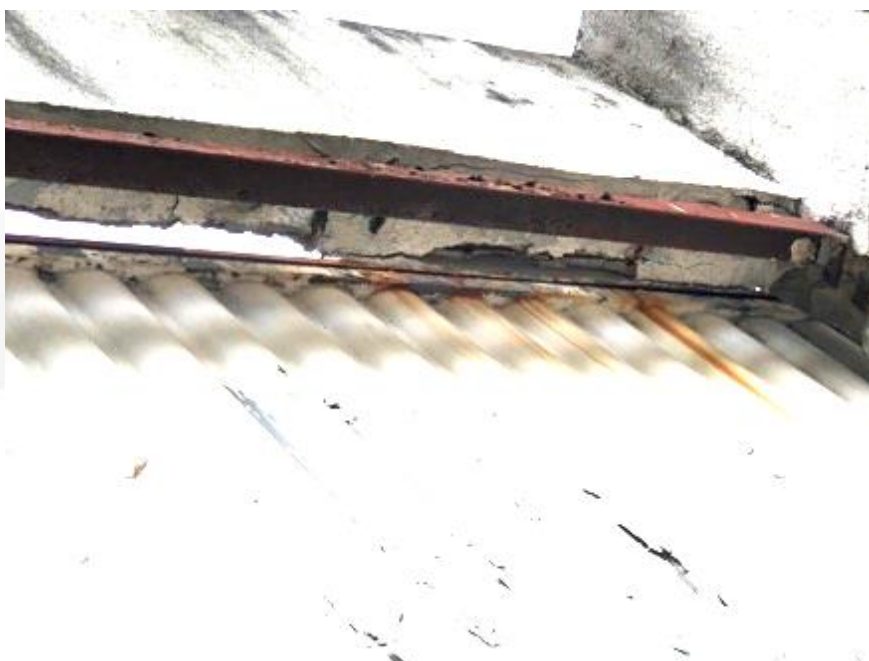
7.8.12. Viga de concreto estrutural, localizada sobre o portão da garagem, está com patologia. Concreto desprendido, aço corroído. **Necessário intervenção imediata.**

Figura 69 – viga de concreto estrutural com patologia

Figura 70 – viga de concreto estrutural com patologia

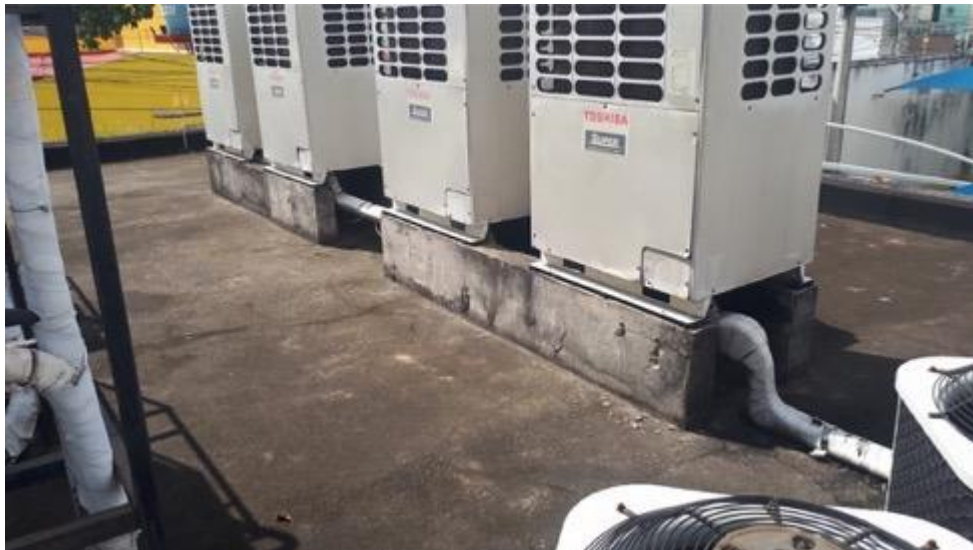
7.8.13. Base das condensadoras de ar condicionado estão trincadas e com reboco se desprendendo.

Figura 71 – base das condensadoras de ar condicionado com patologia
