RELATÓRIO DE INSPEÇÃO DE ESTRUTURA DO CASTELO D'ÁGUA

VISTORIA REALIZADA EM 05/04/2019

RELATÓRIO DE VISTORIA

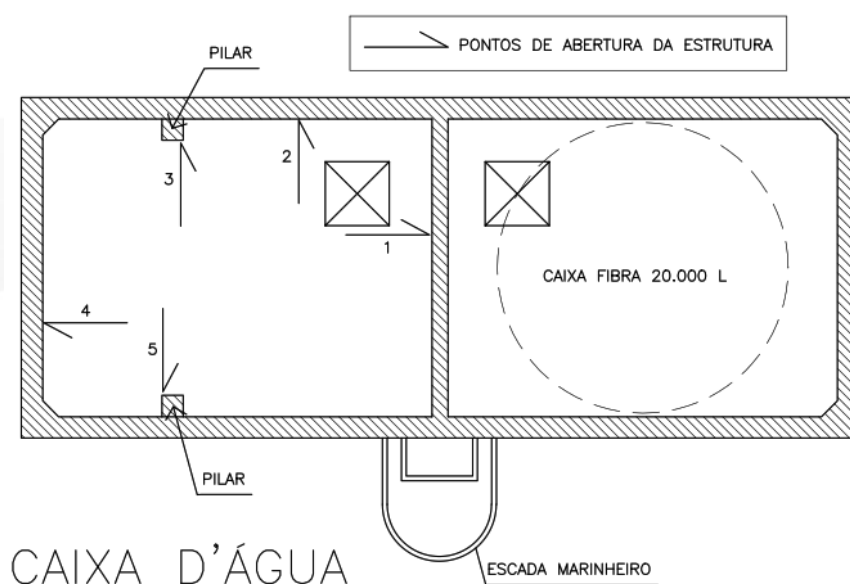
Na outra parte da caixa (parte frontal da edificação), foi possível verificar que a manta foi quase toda retirada, existe muito entulho espalhado (da quebra da laje do outro lado da caixa), mas não foram encontradas trincas ou rachaduras. Foram abertos 5 pontos de visita no concreto armado do castelo d'água para verificação das condições de integridade do aço da estrutura (Imagem 1), até encontrar a ferragem, sendo dois nos pilares da estrutura do castelinho (por dentro da caixa), e outros três pontos em três paredes diferentes. Todas as ferragens estavam com cobertura de concreto de mais de 3 cm, e nenhuma apresentou sinais de oxidação. Também não foram identificados sinais de estufamento do concreto, o que leva a concluir que não há problemas nas ferragens. Essa caixa estava com um pouco de água no fundo, devido às chuvas, e sob ela não existem sinais de infiltração.

Imagem 1 – croqui esquemático de visitas abertas na caixa d'água

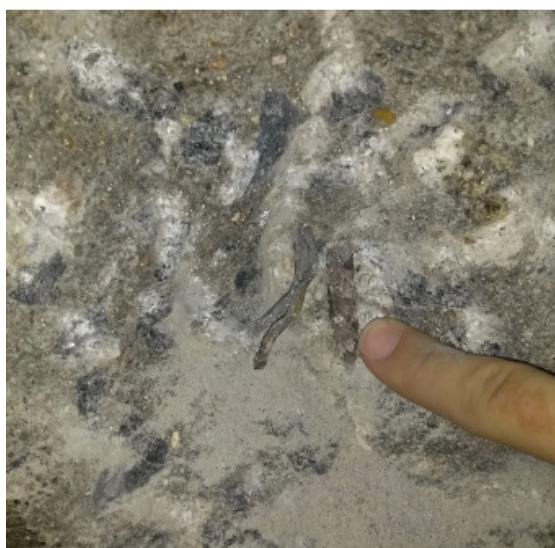
Nessa vistoria, não foram verificados, nos pontos vistoriados, sinais de corrosão e consequente redução do diâmetro das ferragens.

Imagem 2 – Visita na estrutura. Ponto nº 1 no croqui esquemático.

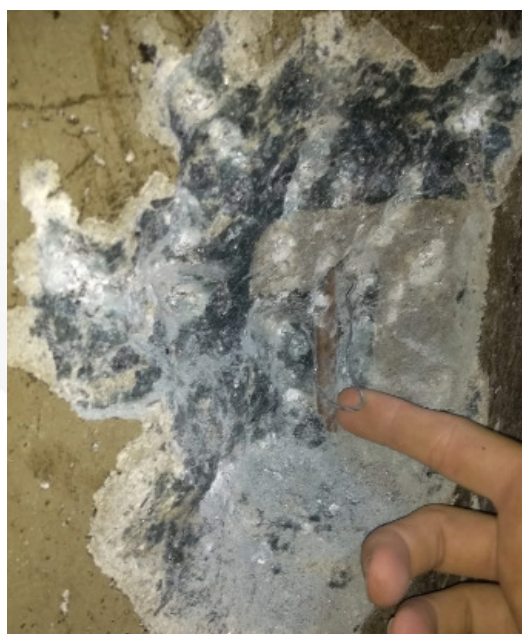
Imagem 3 – Visita na estrutura. Ponto nº 2 no croqui esquemático.

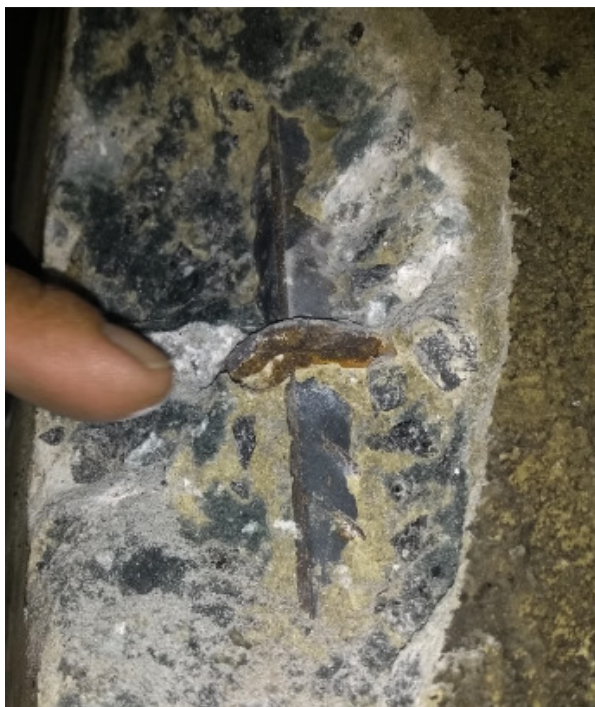
Imagem 4 – Visita na estrutura. Ponto nº 3 no croqui esquemático.

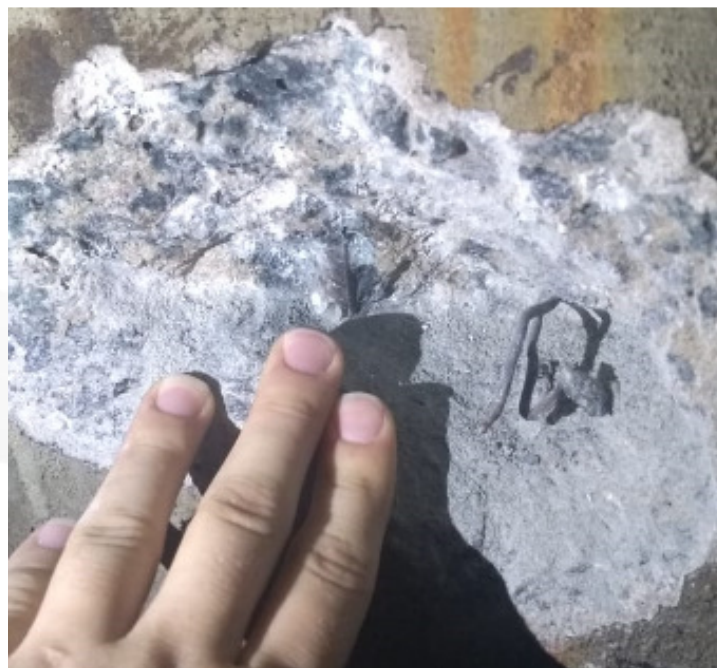
Imagem 5 – Visita na estrutura. Ponto nº 4 no croqui esquemático.

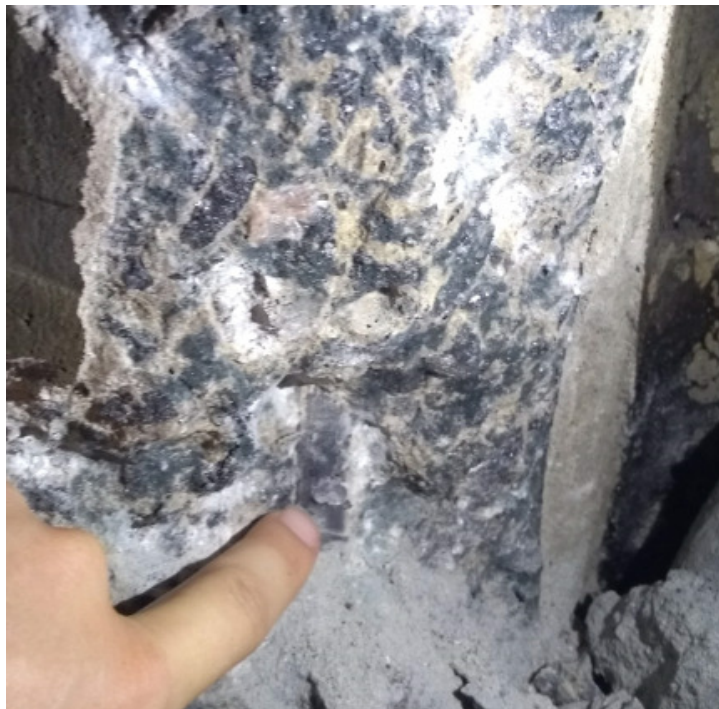
Imagem 6 – Visita na estrutura. Ponto nº 5 no croqui esquemático.

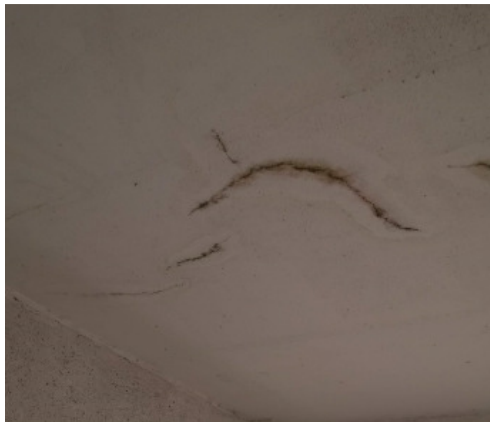
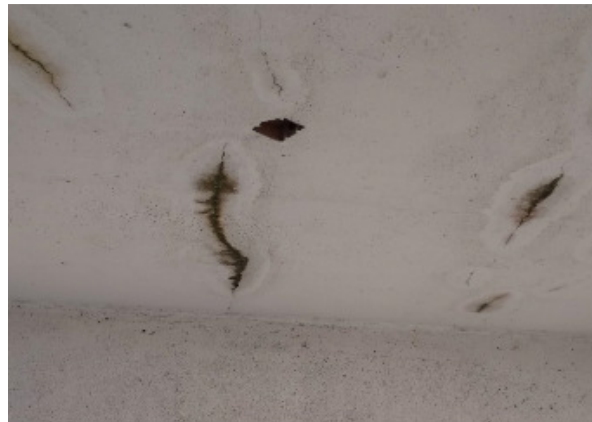
Somente na laje de piso do barrilete existem algumas fissuras, mas **aparentemente** ocorreu devido a infiltração de água acumulada no local, **sem risco estrutural**.

Imagens 7 e 8 – Fissura não estrutural abaixo da laje piso do barrilete

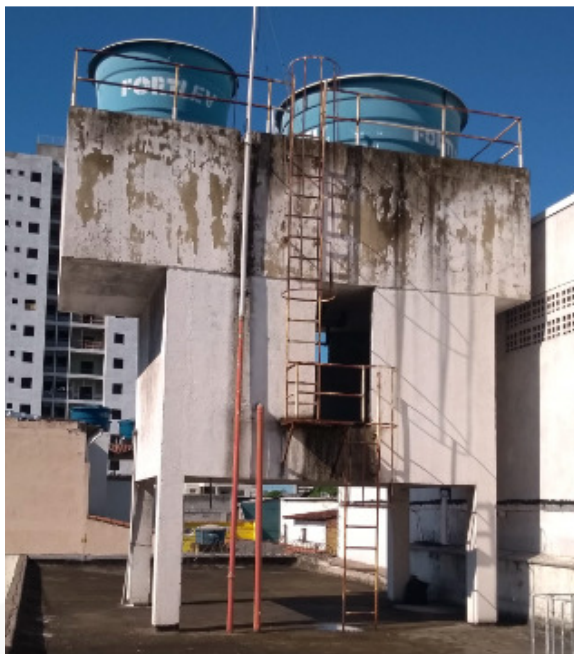
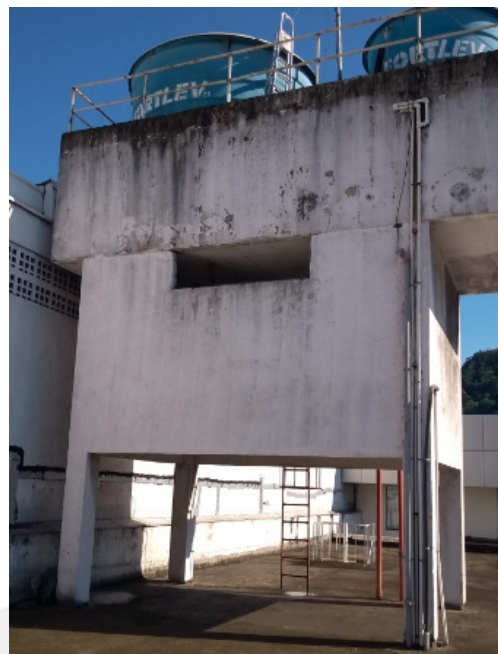
Foram verificadas e registradas com fotos, as condições externas e internas da estrutura, não apresentando trincas ou rachaduras na estrutura dos pilares, vigas e paredes de concreto.

Imagens 9 e 10 – Estrutura externa do castelo de d'água.

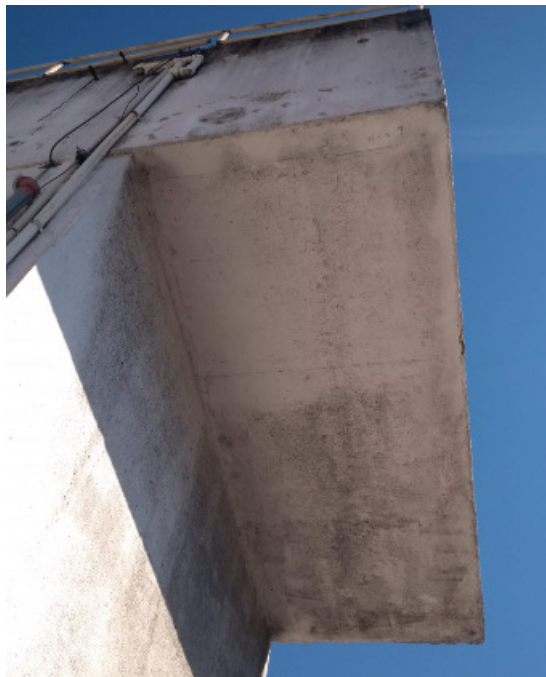
Imagem 11 – Laje em balanço da caixa d'água vistoriada.

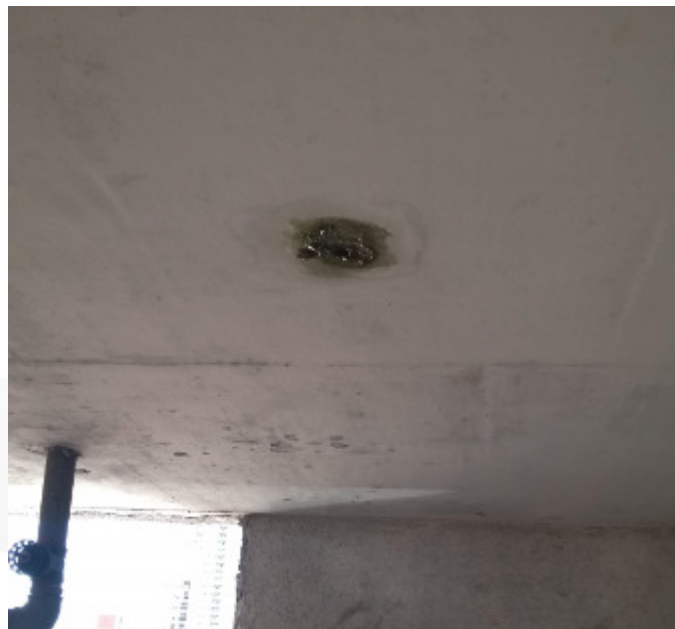
Na laje de fundo da caixa d'água existe um ponto de umidade logo abaixo da caixa de 20 mil litros, onde, possivelmente, será necessário abrir para recuperar a ferragem. Não abrimos esse ponto, pois fica no centro da laje, e a caixa está com água até a metade, e poderia comprometer a estrutura.

Imagem 12 – Ponto de infiltração na laje piso da caixa d'água, abaixo da caixa de fibra de 20.000L.

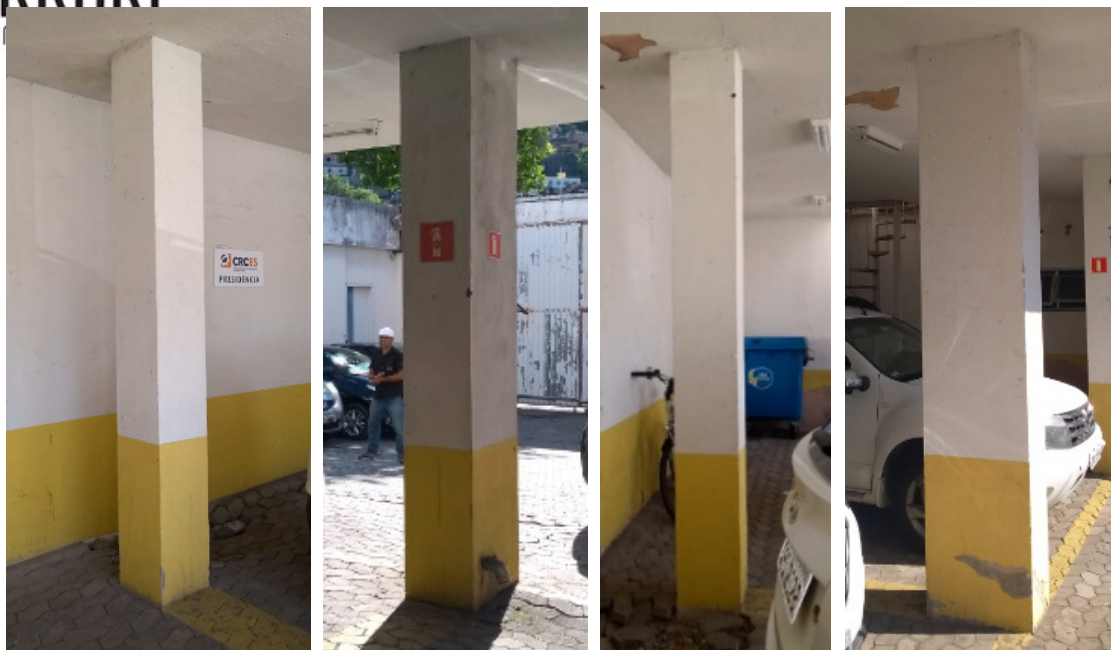
Imagens 13, 14, 15 e 16 – Pilares de sustentação do castelo d'água sem trincas ou rachaduras.

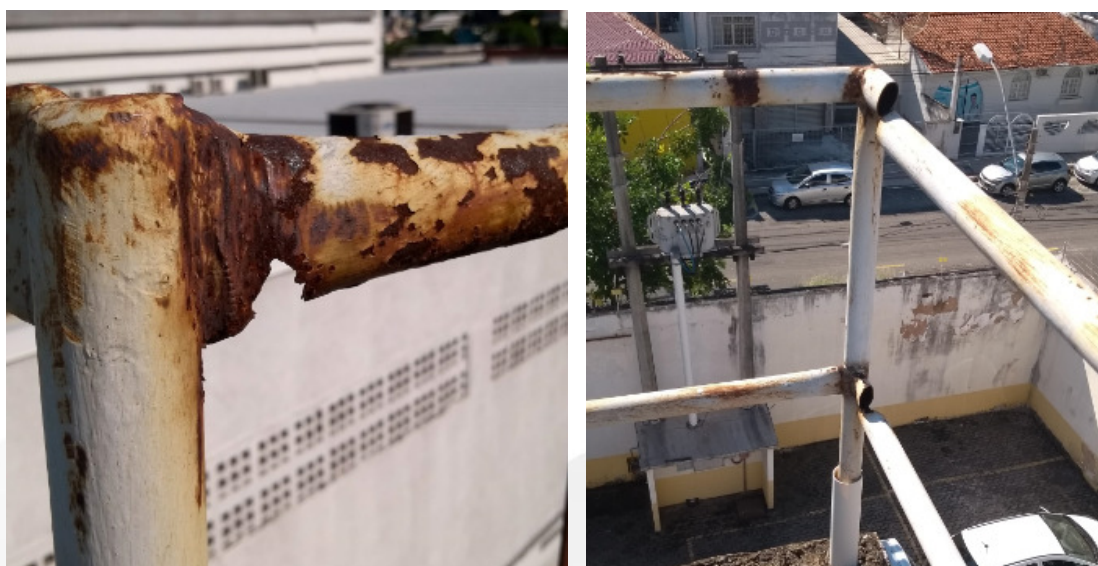
O guarda-corpo metálico e a escada marinheiro, estão **totalmente** comprometidos por corrosão, e sua fixação na estrutura do castelinho está perigosa, o que compromete totalmente a sua utilização e recuperação. Sugiro a interdição e não utilizá-la durante a execução da recuperação da estrutura e a fabricação de um novo guarda-corpo e nova escada.

Imagens 17 e 18 – Deterioração de guarda-corpo.

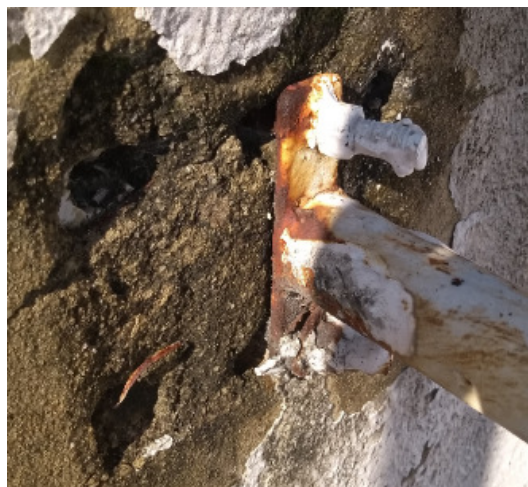
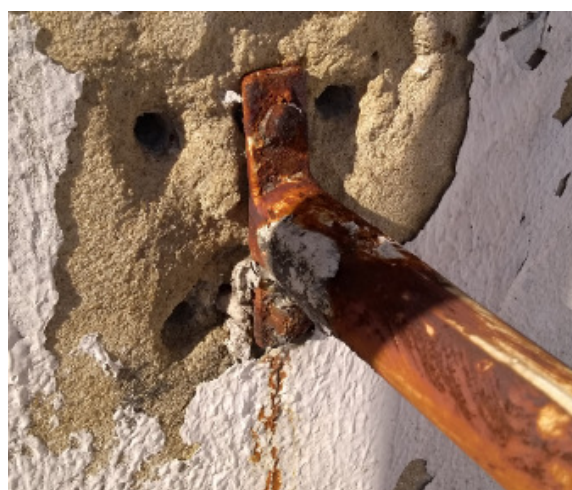
Imagens 19 e 20 – Deterioração de chumbadores da escada marinho
