## Laudo Técnico de Engenharia

### **CRC- ES Conselho Regional de Contabilidade do Espírito Santo**

**Rua Amélia da Cunha Ornelas, 30 – Bento Ferreira, Vitória/ES**

Sistema de combate a incêndio do imóvel sede do CRC/ES, com direcionamento específico da Vistoria do Corpo de Bombeiros de 16 de outubro de 2017.

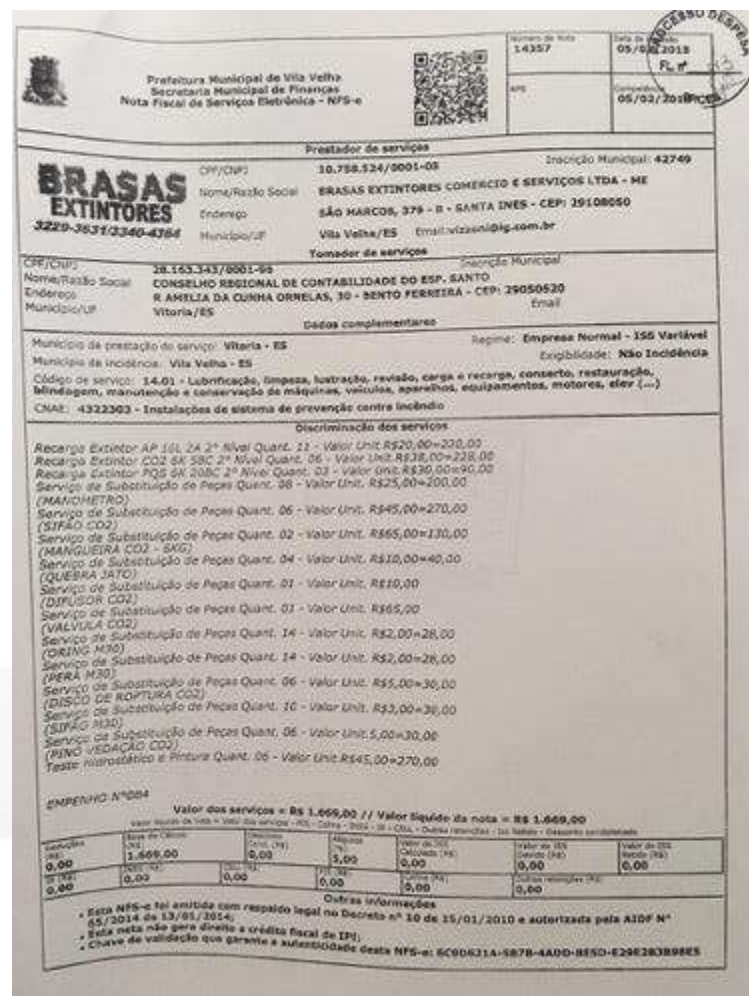
Figura 10 – nota fiscal de manutenção dos extintores

7.4.1. Item atendido através da Nota fiscal número 14357 e

7.4.2. Do relatório de manutenção e vistoria em extintores de incêndio – RTQ002, da Brasa Extintores, datado de 30 de janeiro de 2018.

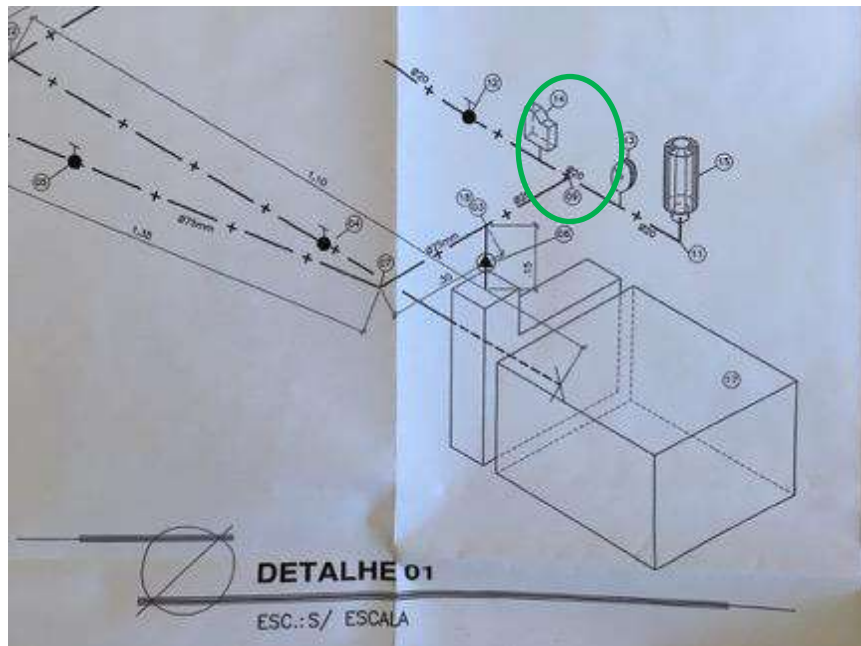
O projeto de combate a incêndio já especifica o pressostato, conforme vemos no detalhe 1. Esse dispositivo proporciona o funcionamento automático da bomba.

Figura 13 – detalhe do projeto de incêndio, com destaque para o pressostato

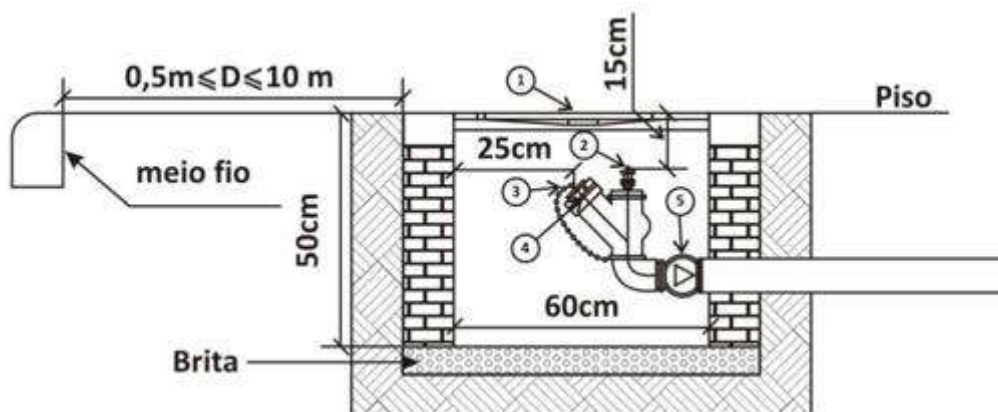
O vistoriador do Corpo de Bombeiros solicitou a instalação da “peça 4” (adaptador) do esquema geral de hidrante de recalque, conforme abaixo.

Figura 18 – Esquema geral de hidrante de recalque
